DELRAPPORT 55

Luftkvalitetsmålinger Sogn-Ulven (KON – 005206)

Status juli 2024

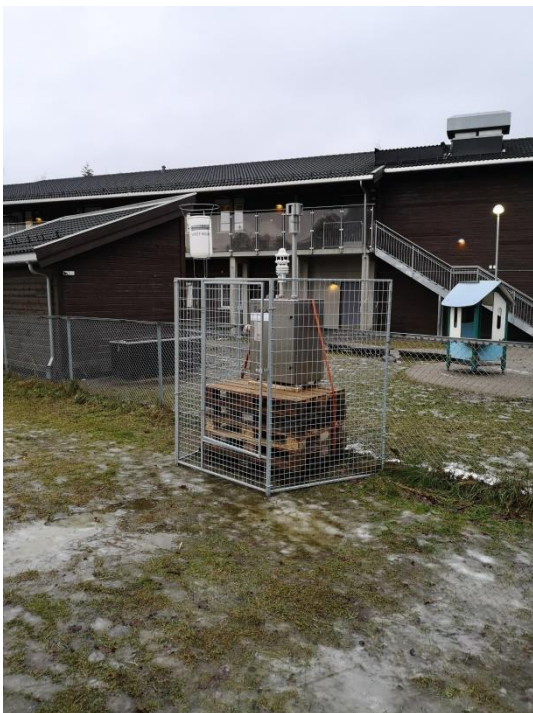
Bilde 1. Målestasjon Rektorhaugen barnehage.

FIDAS 200s, støvnedfallsmåler (og tidligere AQMesh) er plassert like utenfor gjerdet til Rektorhaugen barnehage mot anleggsområdet til Statnett. Det er nå plassert ut ytterligere en støvnedfallsmåler ved Rektorhaugen (oppstart 14. juni 2023). Plassering av målestasjonene er vist på bilde 1, samt i vedlegg 1 «Plassering av målestasjoner Rektorhaugen». En støyvegg er nå satt opp mellom svevestøvmåleren og anleggsområdet utenfor gjerdet til Rektorhaugen barnehage, og det er derfor montert på et forlenget inntaksrør på svevestøvmåleren.

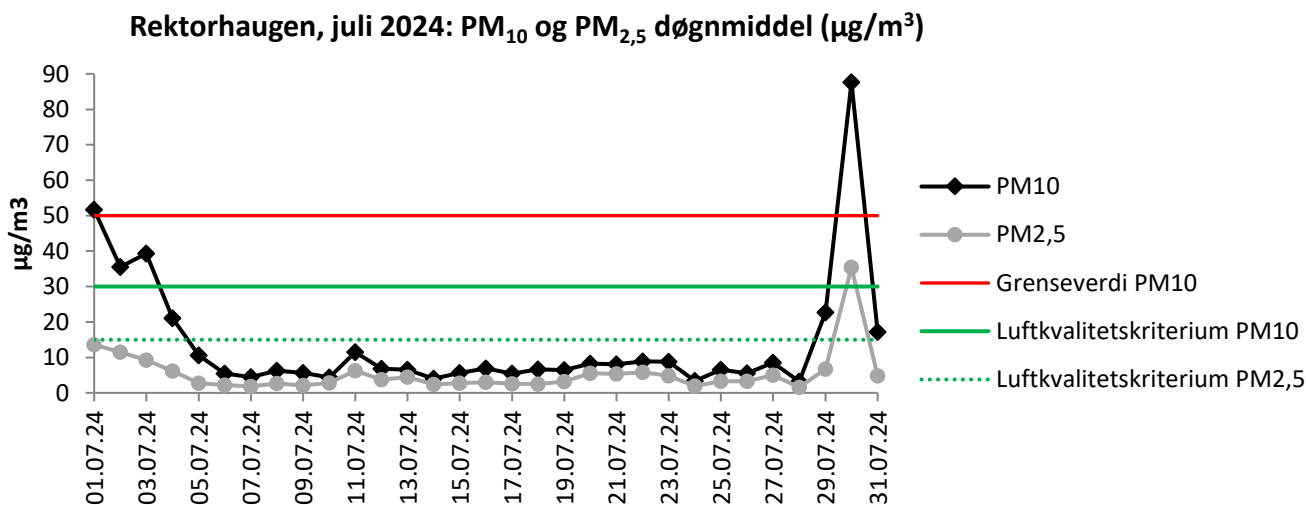
Det var 2 overskridelser av døgngrenseverdi i juli (før og etter fellesferien), og dette skyldes mest sannsynlig salver og evt annen anleggsvirksomhet som også ga flere kortvarige men svært høye støvtopper i mai og juni. Detaljer rundt anleggsvirksomhet og støvnivåer er gitt i månedsrapport for mai, der vi fikk en oversikt over alle salver i denne måneden.

Figur 5-1. Døgnmidler PM_{10} og $\text{PM}_{2,5}$ ved Rektorhaugen i juli 2024, inkludert døgngrenseverdi for PM_{10} på $50 \mu\text{g}/\text{m}^3$, og luftkvalitetskriteriene for døgnmidler PM_{10} og $\text{PM}_{2,5}$.

Det ble målt 2 overskridelser av døgn grenseverdi i juli (figur 5-1), og dette skyldes sannsynligvis høye støvkonsentrasjoner etter salver (se detaljer i månedsrapport for mai 2024) og evt. annen anleggsvirksomhet like før (1. juli) og like etter fellesferien (30. juli). Resten av juli var svevestøvverdiene lave. Ser man på døgnverdiene i forhold til luftkvalitetskriteriene var det 4 overskridelser av PM₁₀ og 1 overskridelse av PM_{2,5} luftkvalitetskriterium.

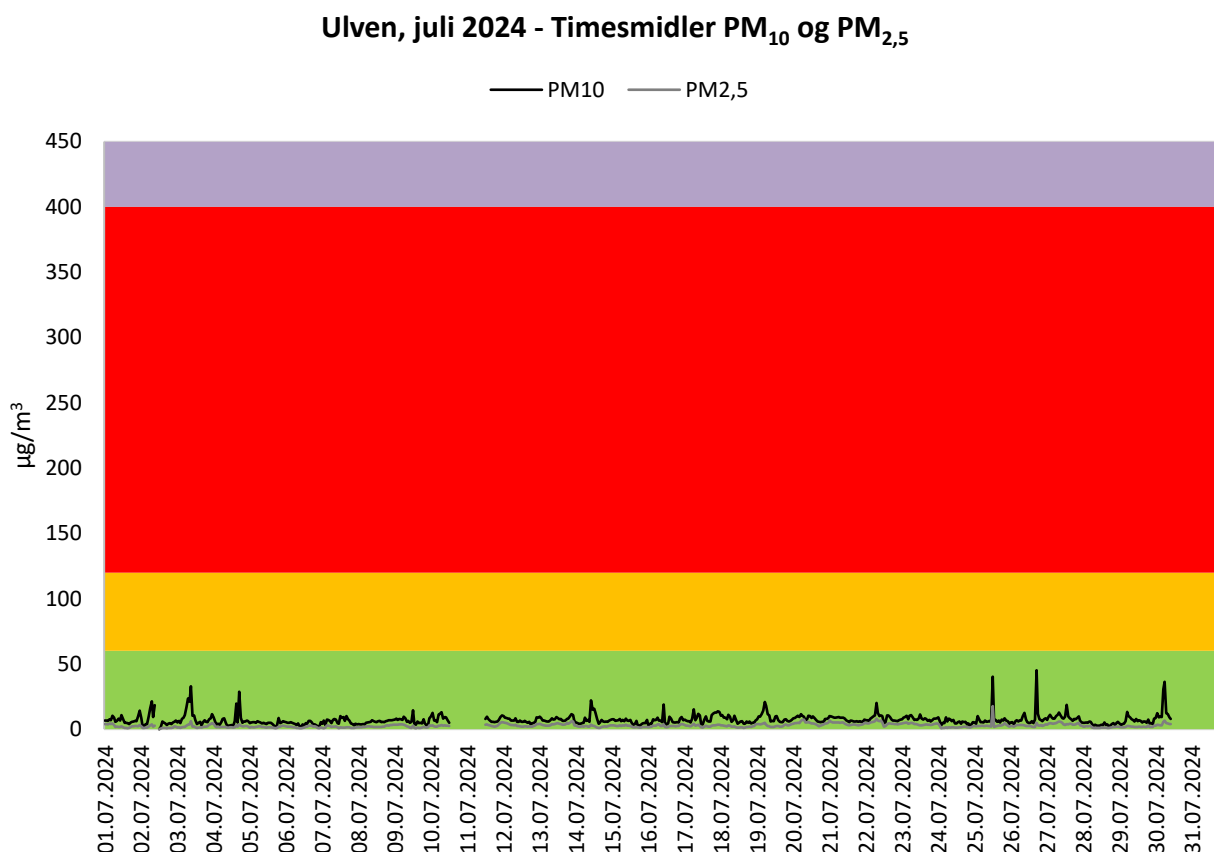
Figur 5-4 Timesmidler PM₁₀ og PM_{2,5} ved Ulven i juli 2024. Fargeklassifiseringen for varslingsklassene basert på helsevirkninger gjelder for PM₁₀ (svart linje). Grønn klasse: Liten eller ingen helserisiko, gul klasse: moderat helserisiko, rød klasse: betydelig helserisiko.

Det ble ikke registrert døgnoverskridelser i juli, og alle døgnverdier lå også under luftkvalitetskriteriene (Figur 5-3). Alle timesmidlene lå også i grønn klasse (ingen eller liten helserisiko), se Figur 5-4.

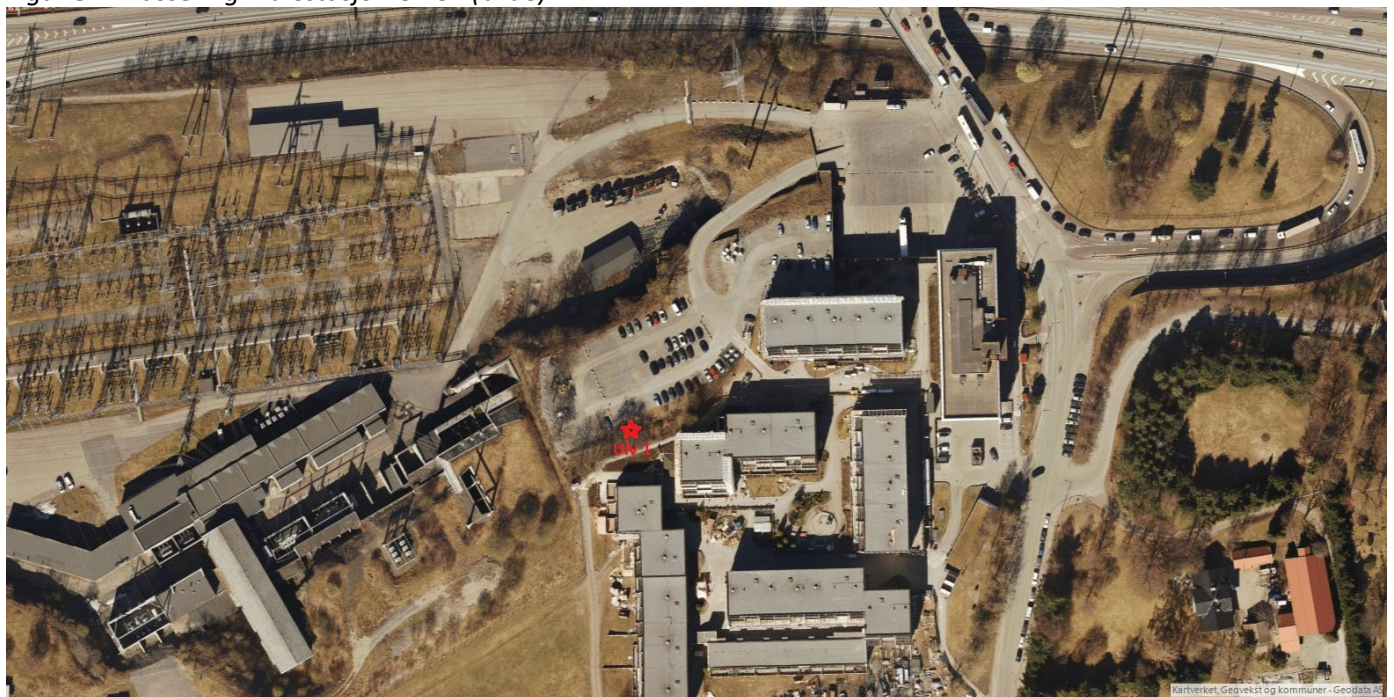
Figur 8-2 Plassering målestasjon Ulven (bilde).
