Samiske kulturminner langs 420 kV-ledning Balsfjord–Hammerfest

Resultater av feltarbeid utført 2010, 2011 og 2012

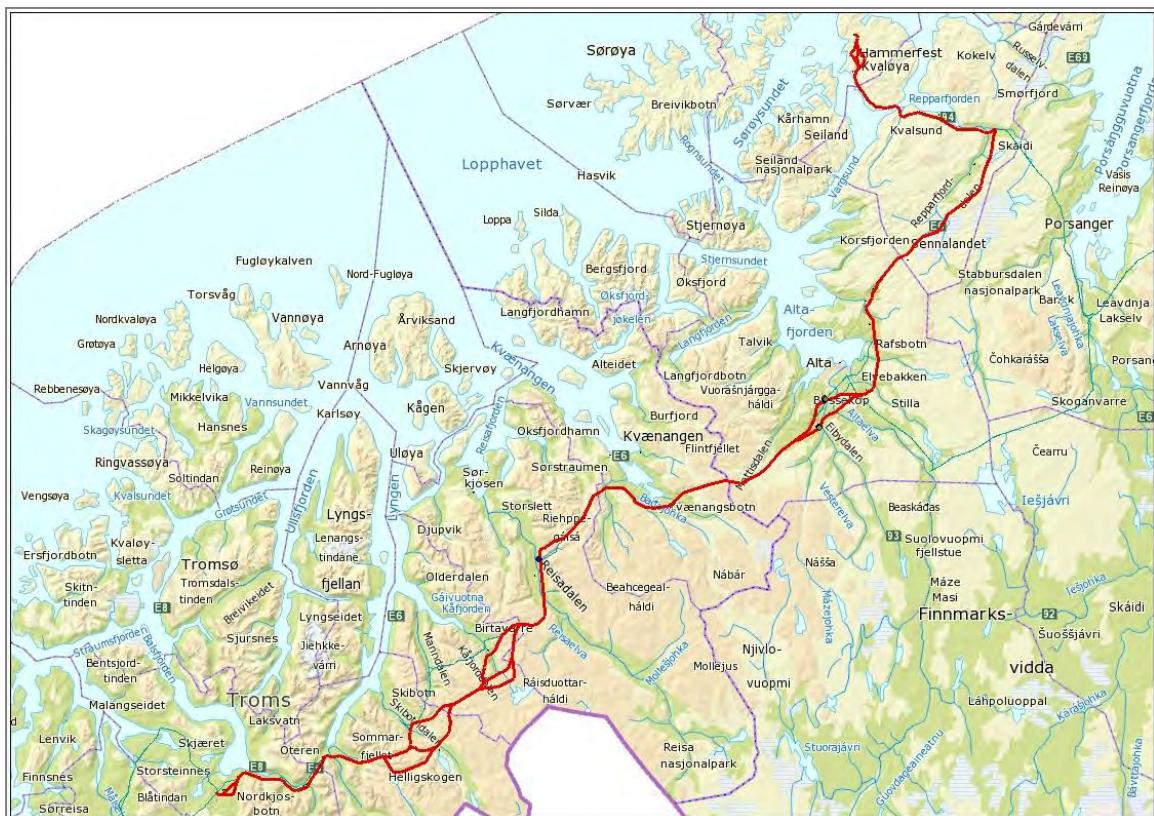
Figur 1: Kart som viser planlagt 420kV-ledning fra Balsfjord til Hammerfest.

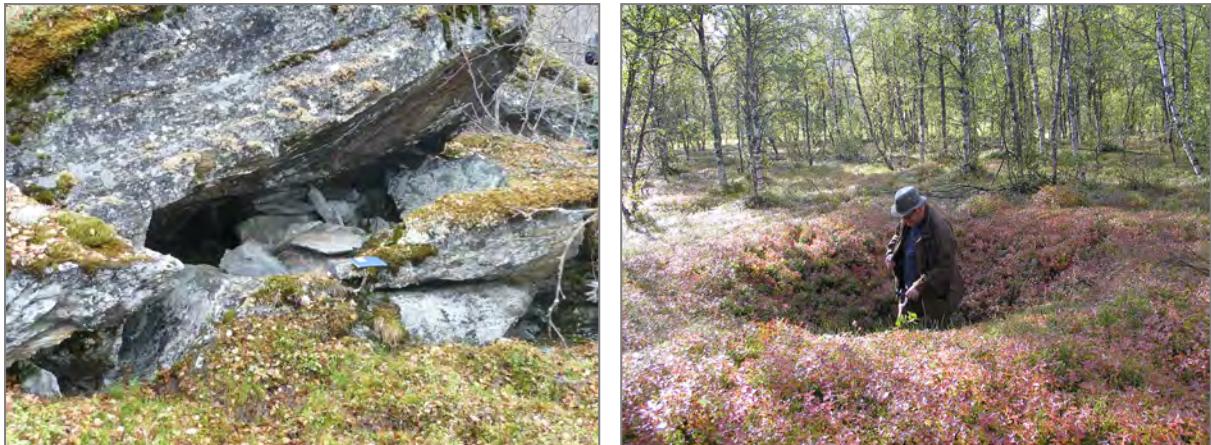
Figur 9 (til venstre): Heller ved Buktrev (ID 143592). (Foto: A.Klokkevoll)

Helleren (ID 143592; fig. 9) hadde tydelige kulturspor i form av steinmuoppmuring. Alderen er uviss, derav er den gitt vernestatus uavklart. Helleren ligger nær et planlagt mastepunkt.

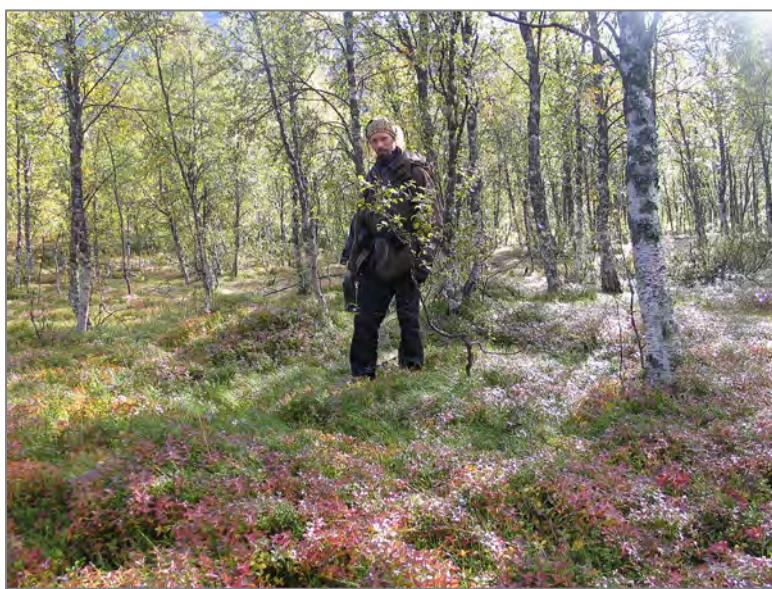
Figur 11: Gammetuft ved Johkamohkki/Øvergård på Balsfjordeidet (ID 149288). Arild Klokkevoll står midt i tufta. (Foto: K.Schanche).

Ved Øvergård midt inne på Balsfjordeidet ble det gjort flere registreringer. Disse ligger et stykke unna linjetraseen og ble registrert på grunnlag av informantopplysninger. Dette omfatter en rekke på til sammen 9 fangstgropene (ID 143580-90; en av dem på fig.10) og en gammeltuft (ID 149288; fig. 11) rett sør for Johkamohkki/Elvekroken samt en jordvoll/rester av et gammelt gjerde i skråningen på nordsiden av riksvegen (ID 143574-143579; fig.12). Fangstgropene og gammeltufta er automatisk fredet. Gjerdet skal ha bli laget av lokale bønder rundt forrige århundreskifte for å holde rein på trekk unna innmarka, og har ikke fått fredningsstatus.

214	143590	Fangstgrop	Nær sirkulær. Diameter: ca 1,5 m, 0,3 m dyp. Anlagt i dyrket mark, antakelig skadet/fylt med masse i forbindelse med ploging. Ca 5 m N for 201 og en skogteig med fl. reg. fangstgrop.	AUT	Johkamohkki
195/211	149288	Gammeltuft	Sirkulær gammeltuft av samisk type. Diameter ca 5m ytre mål. Voller ca 1,5m brede, 0,1-0,2m høye.	AUT	Johkamohkki
212, 215- 230	143574, 143575, 143576, 143577, 143578, 143579	Gjerde	Gjerde, laget av lokale bønder rundt forrige århundreskifte. Formalet: holde reien som passerte området vår og høst unna dyrka mark. Lengde ca 800 m, bredder 0,6-1,5 m, høyde 60-90 cm. Gjerdet har form av en steil voll bygget i torv og jord, med littstein synlig enkelte steder. Det er høyest på nedsiden, men har tidvis en dyper grøft på øversiden også. Iflg. en eldre informant var gjerdet tidligere godt synlig også på avstand, men nå er skogen rundt blitt tilsvokst. Gjerdet ser ut til å ha vært avmerket på eldre øk-kart, og var antakelig allment kjent før. Grunneieren kjente godt til hvor gjerdet gikk. Gjerdet er anlagt på tvers av et gammelt reintråkk fra Smørpundfjellet til Sørfinnset, og går langs de skogkledde skråningene på øversiden av E6 mellom Trangen og Øvergård. Det går for det meste nokså flatt bortover, men buer svakt oppover lia mot midten. I SV svinger det bratt ned mot E6, med retning mot elva og de registrerte fangstgropene ved Trangen. I Ø forsvinner det gradvis i terrenget rett etter tangningspunktet med høyspentlinja, der det også krysses av et rydningsgjerde i stein (GPS-pkt 228) og dreier litt nedover bakken mot ei myr. Ifølge grunneieren var det tidligere synlig et stykke videre ut i myra her. Gjerdet/vollen er for det meste i relativt god stand, selv om det er overgrodd og flere steder brytes av skogsveier og bekker. Et sted har det også blitt brukt som fundament for et moderne gjerde.	NEI	Øvergård

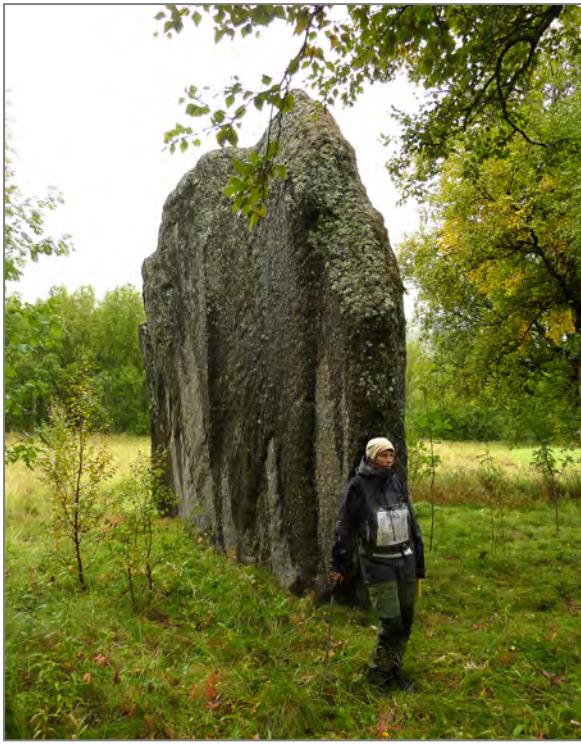
Figur 15 (til venstre): Jámetgállu ("Liksteinen"; ID 143509). Marit Mikkelsdatter Eira Murud angir målestokken. (Foto: A.Klokkevoll)

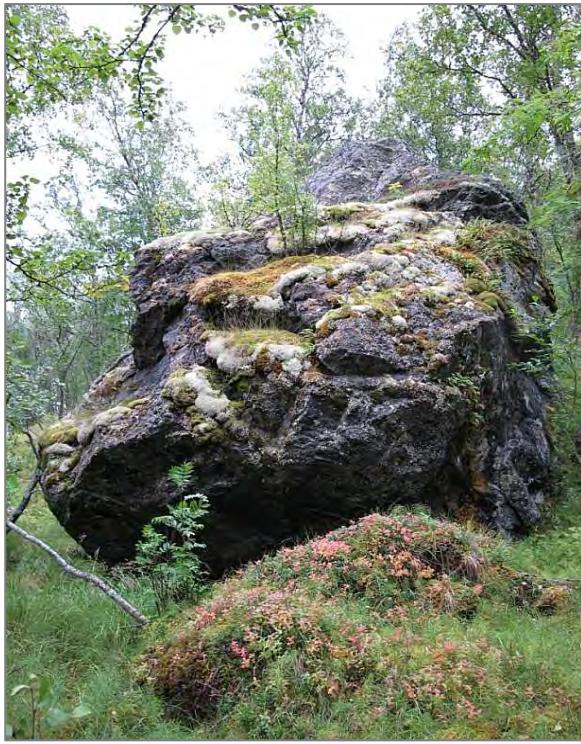
Figur 16 (til høyre): Poststeinen (ID 143517). (Foto: A.Tømmervåg)

Poststeinen (ID 143517; fig. 16) skal ha fått navnet fordi postbæreren brukte å legge posten der.

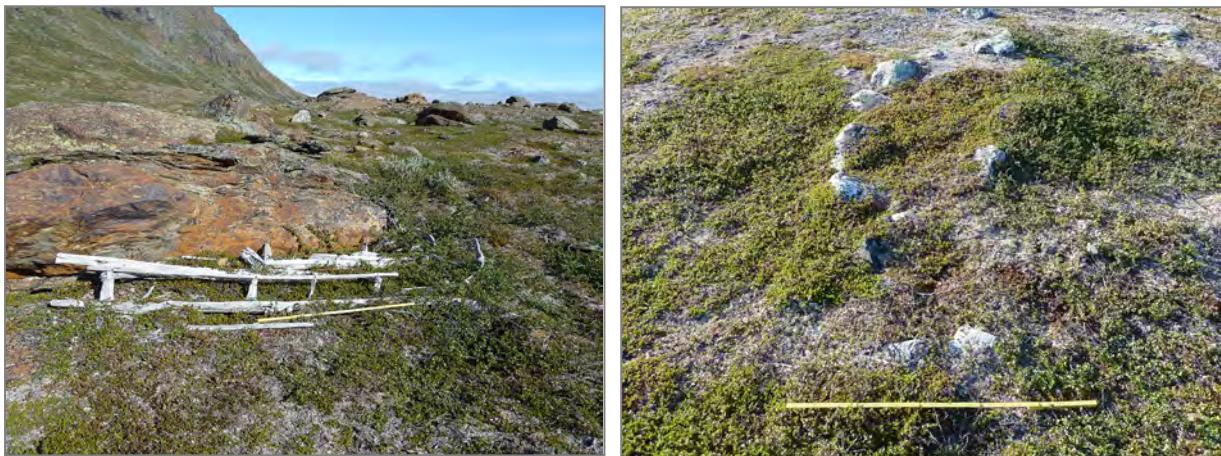
Figur 18 (til venstre): Gjensatt slede (reahka) SV for Lávkajávri (ID 143501). (Foto: A.Klokkevoll)

Lenger over mot Iggovuovdi/Skibotndalen ble det funnet en gjensatt treslede med jernskodde meier ved Lávkajávri (fig.18), og litt lenger ned, i Lávkaluoppal og Lávkaskáidi, ble det registrert til sammen 4 teltringer samt et ildsted med armer/teltboplass (fig.19). Trekull fra sistnevnte ildsted (ID 143489) er ^{14}C -datert til 111+/-30 BP, kalibrert til perioden 1800 – 1940 e.Kr. (ca 65 % sannsynlighet) eller alternativt til perioden 1680-1770 e.Kr. (30 % sannsynlighet). En datering til 1800-tallet virker sannsynlig ut fra hvordan kulturminnet framkommer på overflaten.

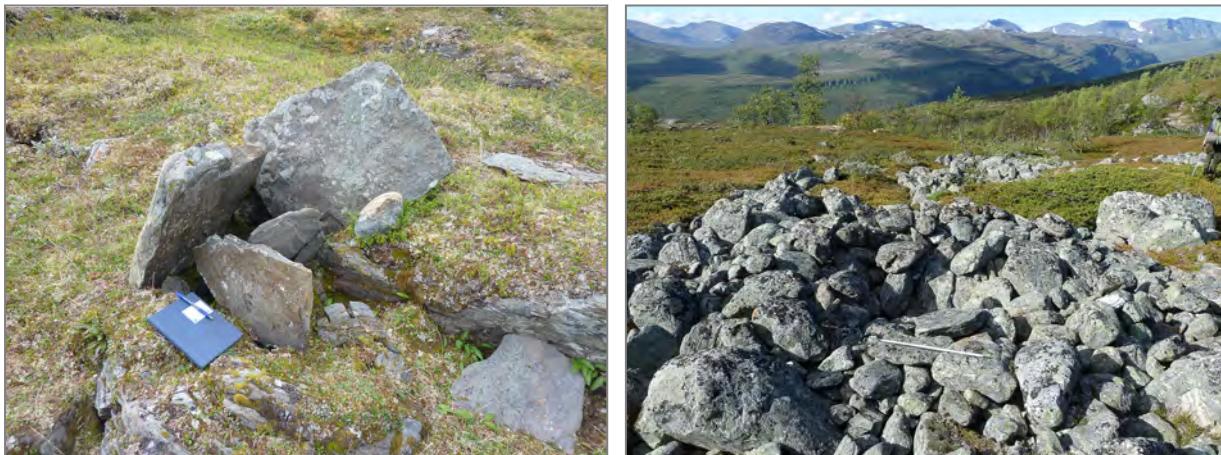
Figur 20 (til venstre): Steinkonstruksjon/ fiskegjemme eller melkegjemme ved Luhčajávri (ID 143502).

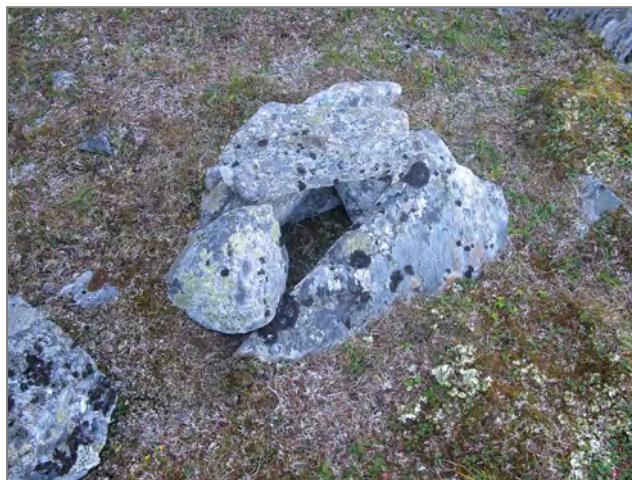
Figur 22: Et mulig melkegjemme i Doggevággi (ID 149407). (Foto: A.Klokkevoll)

Det ble videre funnet spredte teltboplasser samt vader/varderekker innover fjellet, og i Doggevággi ble det funnet en mindre steinkonstruksjon (ID 149407; fig.22). Det dreier seg om en liten oppmuring med et indre rom. Største ytre mål er her 0,8meter. Dette må være et gjemme, muligens for melk.

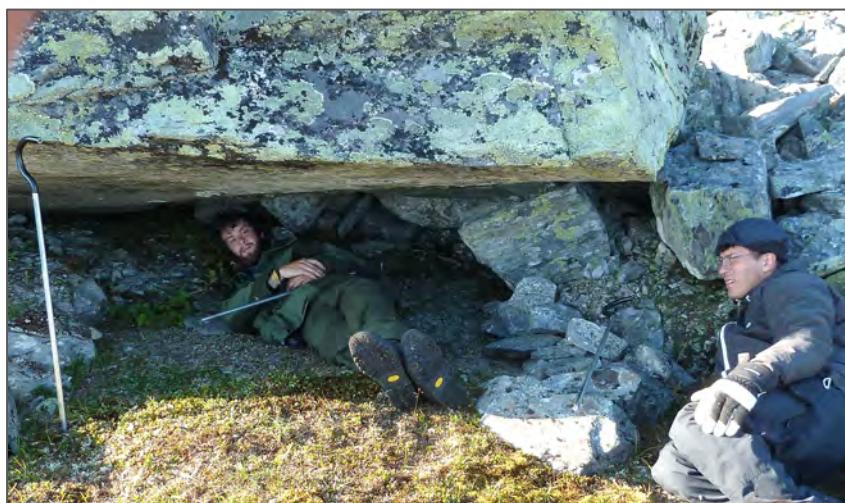
Figur 23: Julian Cadamarteri og Ole Isak Eira tester ut heller/værskjul (ID 149566-6) ved Stálonjárgajávri. (Foto: A.Klokkevoll).

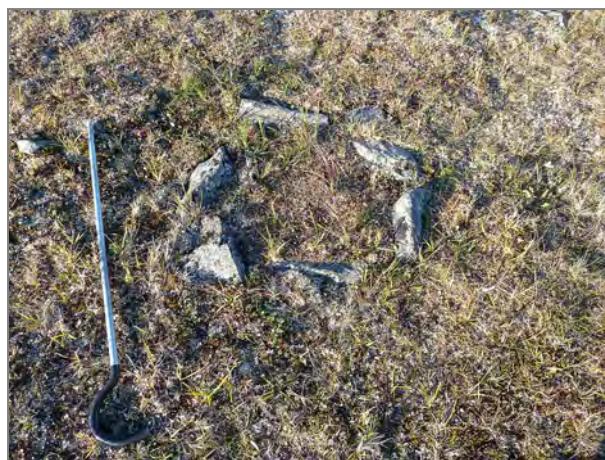
Figur 26: Ildsted/teltboplass øst for Fávrrosvárjunni, sørvest for Stálloborčohkka (ID 149353). (Foto: A.Klokkevoll)

toppen Stálloborčohkka (fig. 25). Et par ildsted like ved/under planlagt linjetrase kan tilsynelatende være relativt gamle (se fig.26). På strekningen mot grensa til Kåfjord ble det registrert flere steinmarkeringer/varder, og mellom de to linjealternativene, sør for Stálloborčohkka, ble det funnet nok et steingjerde.

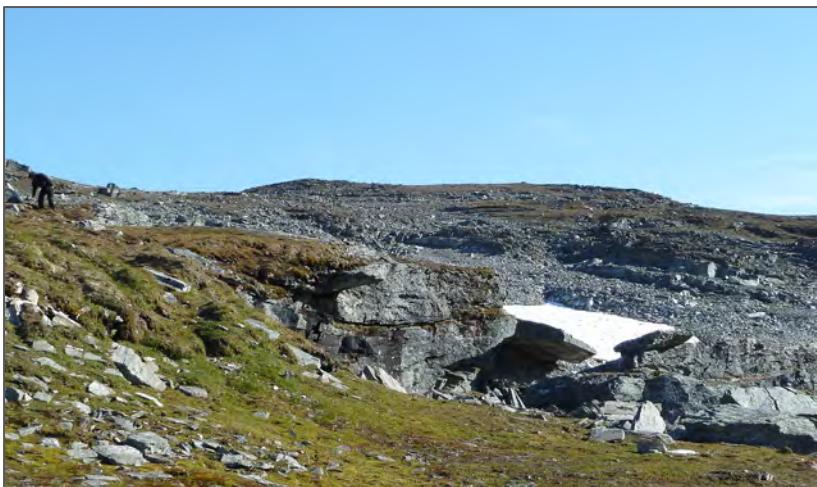
Figur 27: Rundt bergknausene midt på bildet finnes en rekke kulturspor i form av oppmuringer under hellere og ansamlinger av reinbein og -horn. Lokaliteten, som ligger nord for Stálloborčohkka, nær grensa til Kåfjord kommune, kan ha vært en mye brukt hvileplass og/eller offerplass (ID 149358). Til venstre på bildet skimtes en person som gir en pekepinn på målestokk.

Mellan fjellene Fávrrosvárri og Geasáščohkka, nær grensa til Kåfjord kommune, ble det registrert flere oppmuringer rundt en naturlig steinknaus (ID 149358; fig. 27, 28, 29 og 30). Flere steder, på bakken, i sprekker og på berghyller, ligger det reinhorn og reinbein. Like ved ligger en steinkonstruksjon som kan ha vært et skyteskjul. Det er godt utsyn fra stedet. Lokaliteten har vært i bruk inn i nyere tid.

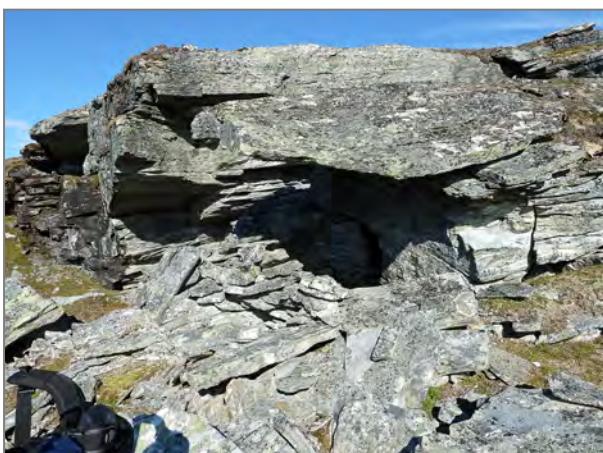
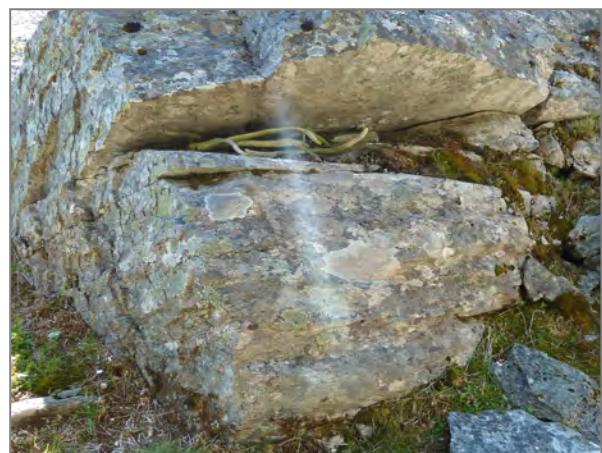
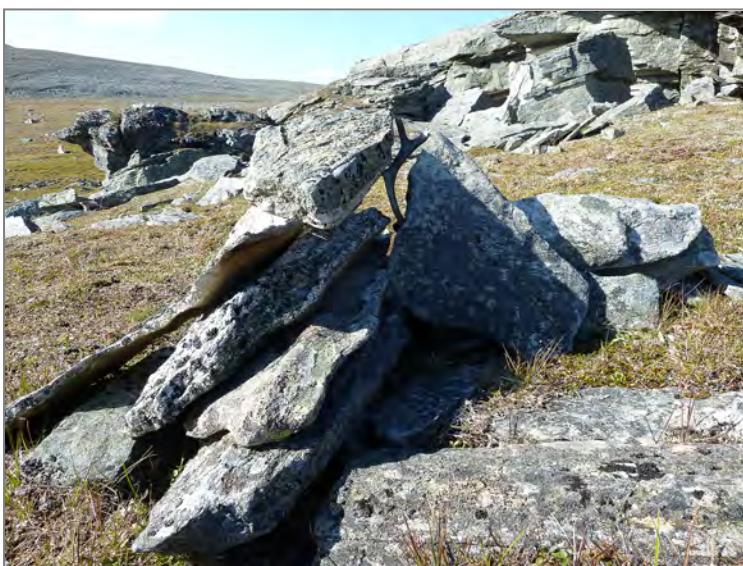
Figur 28 (over til venstre): En av oppmuringene under naturlig overheng.

Figur 29 (over til høyre): Reinhorn stukket inn i sprekk i berget.

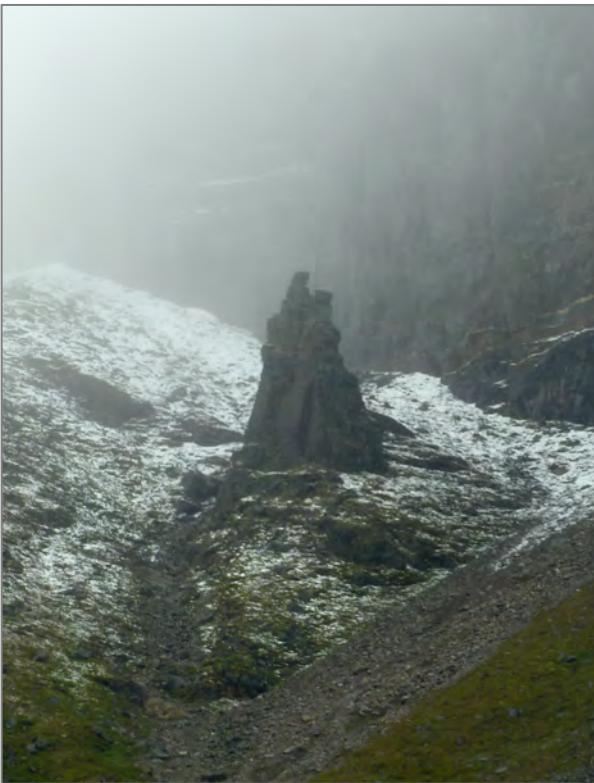
Figur 31: Under Moskkogáisi er det en karakteristisk fjellformasjon (mann og kone) som det skal ha vært ofret til. Qvigstad (1927) nevner offerplassen Jiehtanas i området, men det er antagelig ikke denne. På fjellet Olmmáivárri på andre siden av Orjjessuorgi/Sørdalen ligger fjellformasjonen Jiehtanasgáisi. (Foto:A.Klokkevoll)

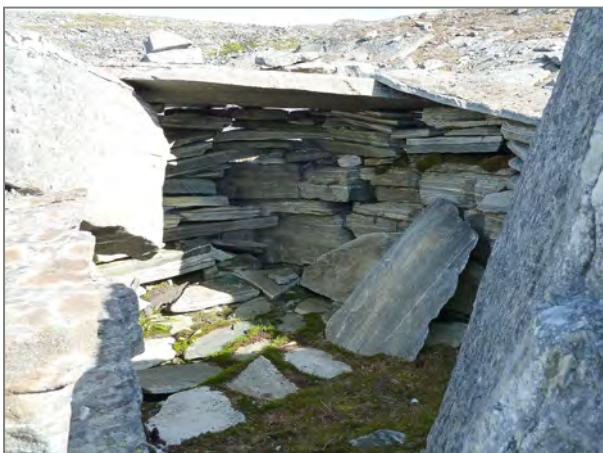
Figur 33 (til venstre): Steinskjul med oppmurte vegger og tak ved Čazajávri (ID 149505).

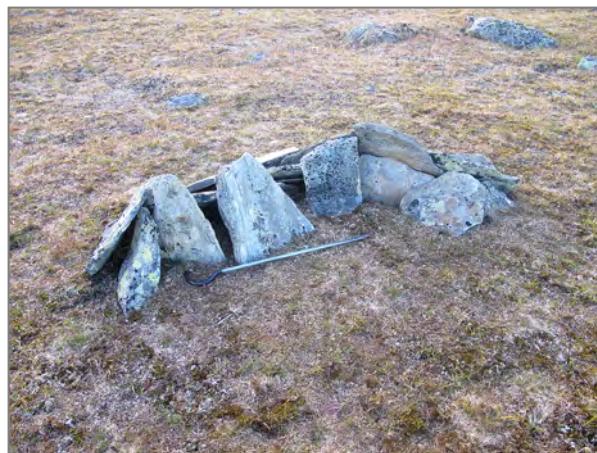
Figur 34 (til høyre): Steinkonstruksjon – antagelig et skyteskjul – ved Guhkolašjávri (ID 149656).

Lengst i sør, ved vannene Čazajávri, Guhkolašjávri og Olmmáijávri samt i området nord for disse/sør for Vuopmegeašnippat, ble det registrert en rekke kulturspor (figur 36). Området har tydeligvis vært et mye brukt bosettings- og aktivitetsområde over lang tid. Her finnes mange steinkonstruksjoner av ulike typer. Disse er vanskelig å tidfeste og flere er derfor gitt uavklart vernestatus. Noen av steinkonstruksjonene kan ha vært overnatningsplasser. Dette gjelder bl.a. oppmuringer på sørøstsiden av Čazajávri, hvorav den ene nærmest kan beskrives som en liten steinbu (ID 149505, se fig. 33). En annen steinkonstruksjon, ved Guhkolašjávri, er mindre, halvsirkelformet, laget av kantstilte heller, og har antagelig fungert som et skyteskjul (ID 149656; fig.34).

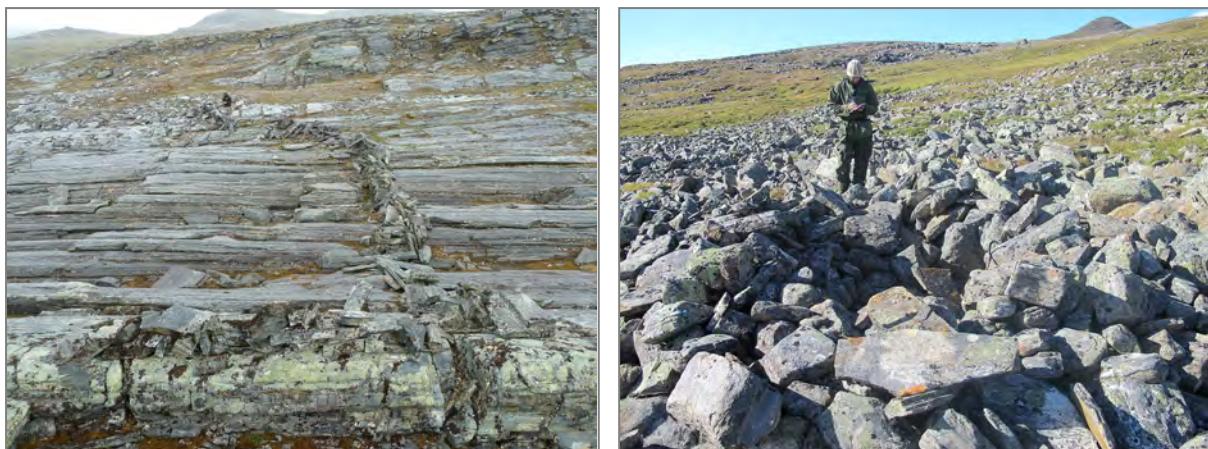
Figur 37 (til venstre): Ett av steingjerdene i Olmmáijávri-området (ID 159450). Dette ligger like nord for vannet. I bakgrunnen skimtes en person. (Foto: A. Klokkevoll)

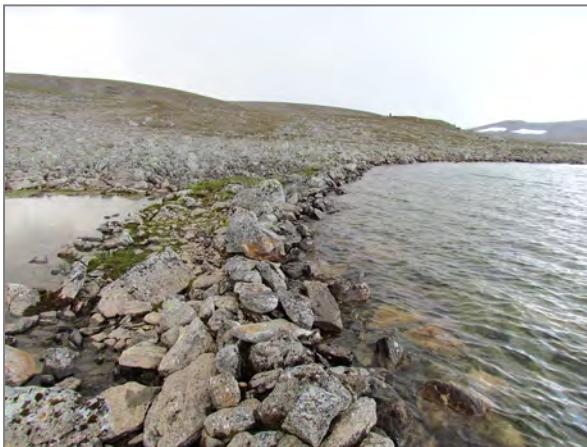
Figur 40 (til venstre): En del av steingjerdet ved Goddejávri følger vannkanten. (Foto: K.Schanche)

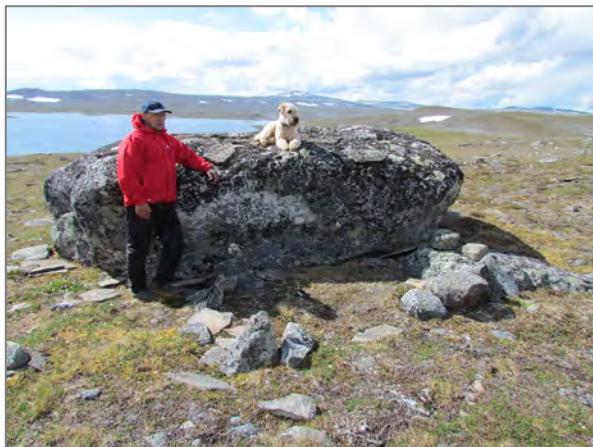
Figur 41 (til høyre): Kampestein med steinsetning(ID 147749). Personen på bildet er Øystein Nilsen. (Foto: K.Schanche)

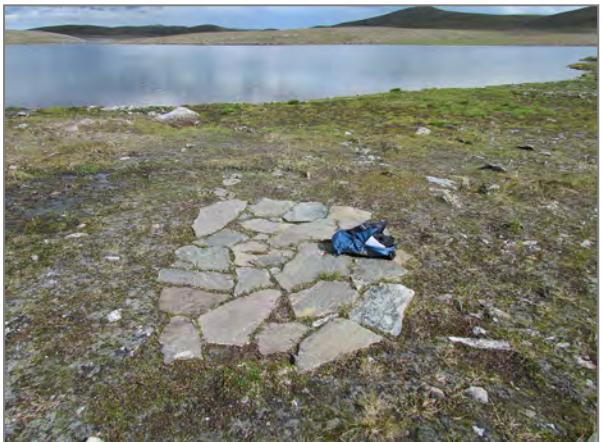
Figur 42 (til venstre): Hellelegning ved Unna Goddejávri (ID 147776). (Foto: K.Schanche)

Figur 43 (til høyre): Steinkonstruksjon vest for Unna Goddejávri (ID 147778). (Foto: K.Schanche)

Litt nord for Goddejávri ligger et lite vann, Unna Goddejávri. Her ble det registrert en hellelegning (ID 147776; fig. 42) ikke langt fra vannkanten. Litt opp i terrenget, vest for dette vannet, ligger en steinkonstruksjon – en delvis sammenrast steinoppmuring med tak og vegg (ID 147778; fig. 43). Litt mot vest ligger vannet Njárggjávri. På østnes (som har gitt navnet til vannet), er det spor etter bosetting i form av to ildsted med teltringer (ID 147982 og 147983; fig. 45). Også ved Lávvojávri, som

Også i området lenger mot nord, mot Guolášjohka, ble det gjort noen registreringer i form av varder og en steinkonstruksjon med oppmurte vegger og hellelagt tak (ID 147713; fig.48), ikke ulik den som ble funnet vest for Unna Goddejávri (vist på fig. 43).

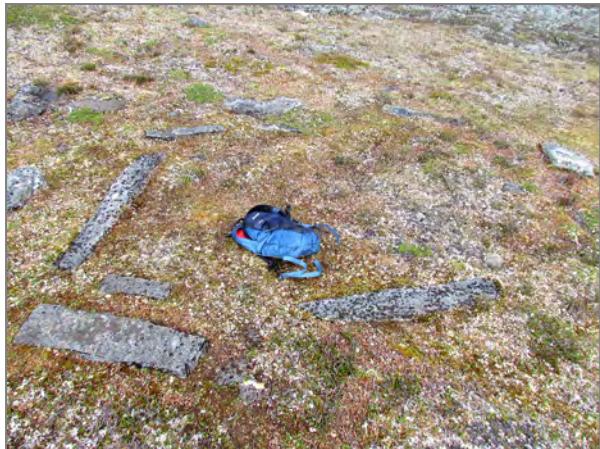
Figur 44 (til venstre): Teltboplass ved Njárggajávri (ID 14 147983). Teltring med stavformastein og antydning til steinsatt (nedgrodd) ildsted i midten (der sekken ligger). (Foto: K.Schanche)

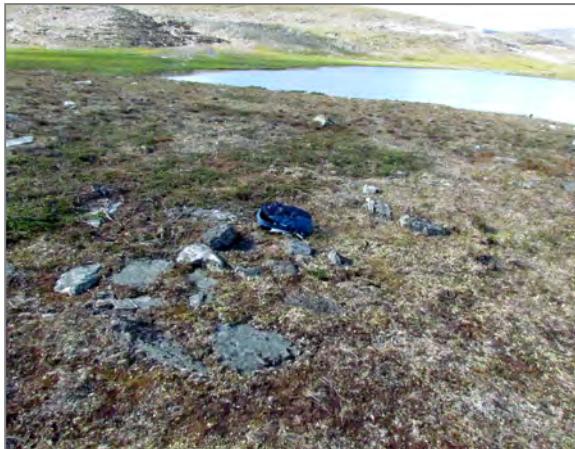
Figur 45 (til høyre): Teltboplass ved Roannajávri. Steinsatt ildsted og delvis hellelagt gulv (ID147715). (Foto: K.Schanche)

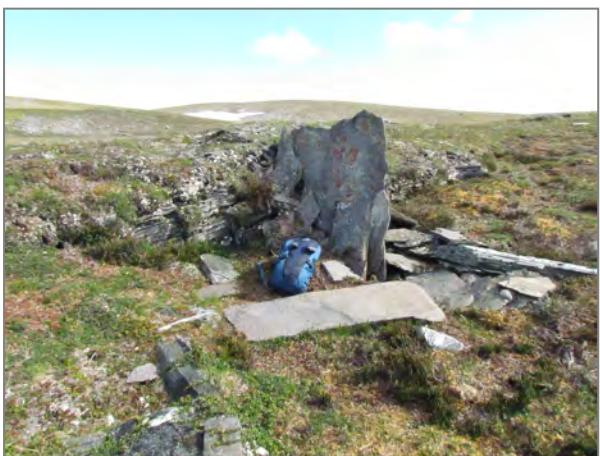
Figur 46 (til venstre): Levegg laget av heller (147716). På vestsiden av Ruonnajávri. (Foto: K.Schanche)

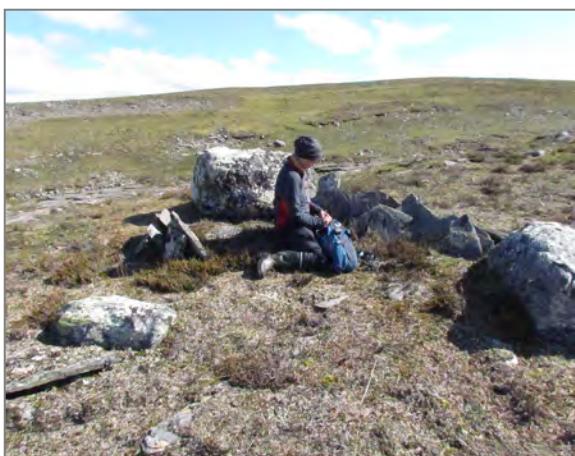
Figur 47 (til høyre): Levegg eller skyteskjul mellom to steinblokker (ID 147778). Nord for Ruonnajávri. (Foto: Ø.Nilsen)

Nord for Ruonnajávri , ved Unna Goddejohka, ble det funnet en steinkonstruksjon i form av kantstilte heller - et skyteskjul eller et vindskjul (ID 147778; fig.47).

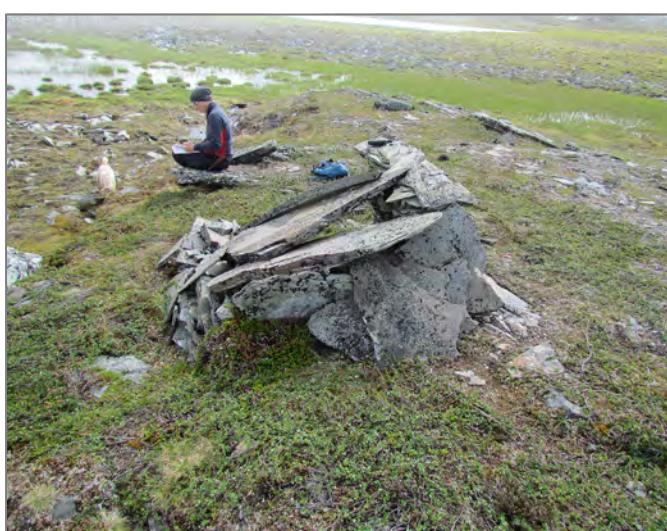
Figur 48: Steinkonstruksjon med tørrmurte vegger og heller som tak (ID 147713) et stykke øst for Unna Goddejohka. (Foto: Ø.Nilsen)

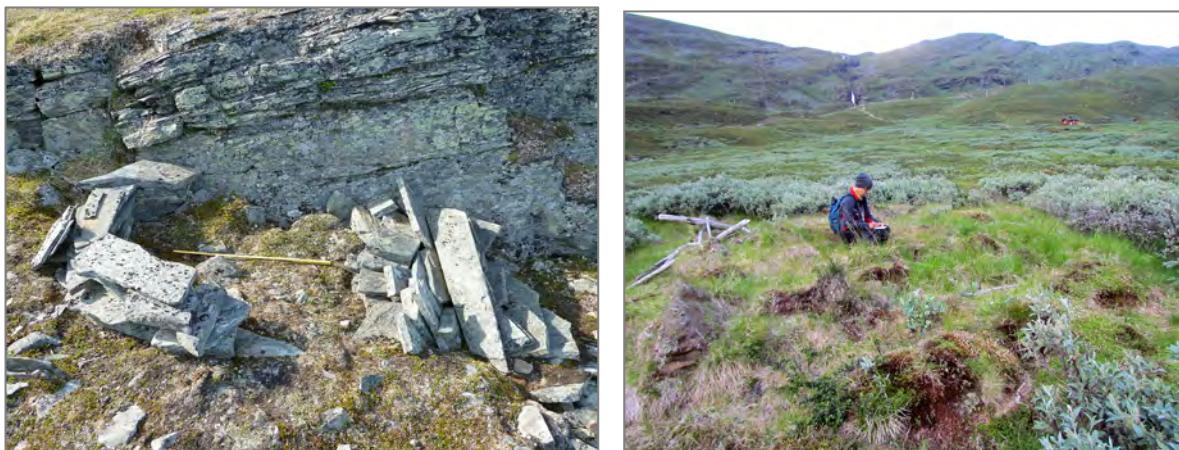
Figur 51 (til venstre): Steinkonstruksjon (ID 143473; muligens et skyteskjal eller et vindskjal) ved Magervann. (Foto: A.Klokkrvoll)

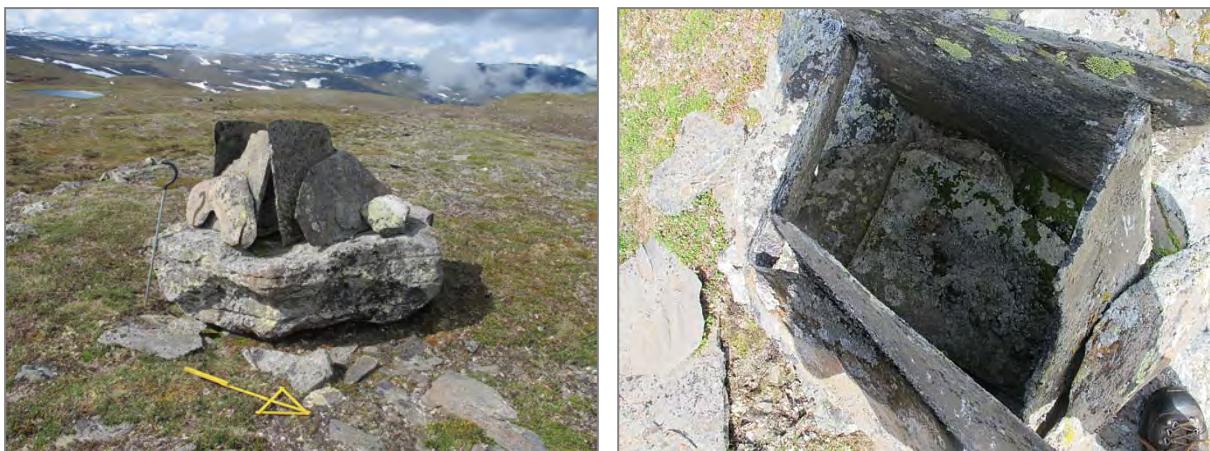
Figur 53 og 54: Et gjemme av heller oppå en stor stein (ID 159461), nord for Guolášjohka. Det ene bildet er tatt ovenfra og viser hvordan steinene danner et firkantig rom. (Foto: A.Klokkevoll)

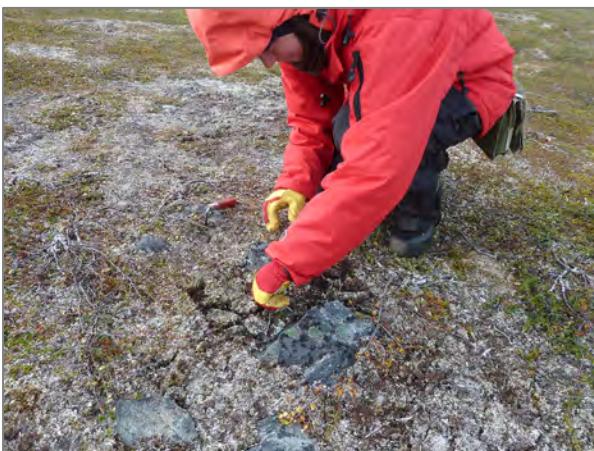
Figur 56 (til venstre): Anne Tømmervåg tar prøvestikk i ildsted ved Boatkajávrrit. Ildstedet (ID 159488), som er 14C-datert, er ca 400 år gammelt. (Foto: A.Klokkevoll)

Ofte ligger spor fra ulike perioder side ved side, noe som tyder på kontinuitet i bruk over lang tid. De mange sporene ved Boatkajárrit er eksempel på dette. Her er trekull fra et ildsted/teltboplass datert tilbake til 1600-tallet. I samme område finnes også yngre boplasser av samme type.

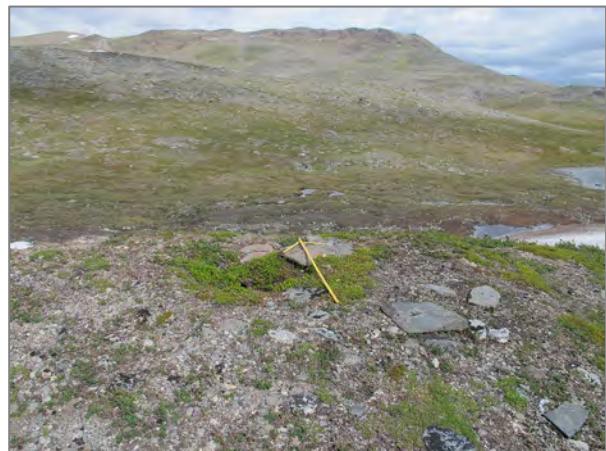
Figur 57 (til høyre): Grop/gjemme (ID 159464) som ligger på en tørr grusrygg nord for vannene. (Foto: A.Klokkevoll)

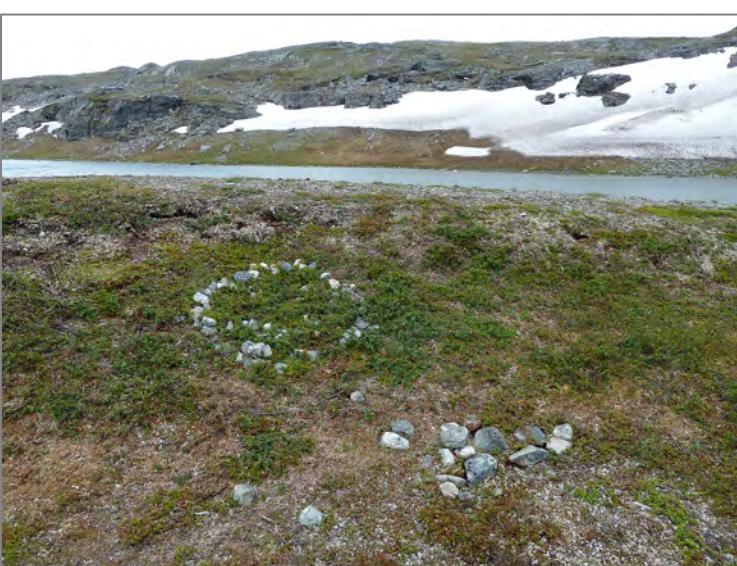
Figur 58: En røys og en steinring (ID 159489). (Foto: A. Klokkevoll)

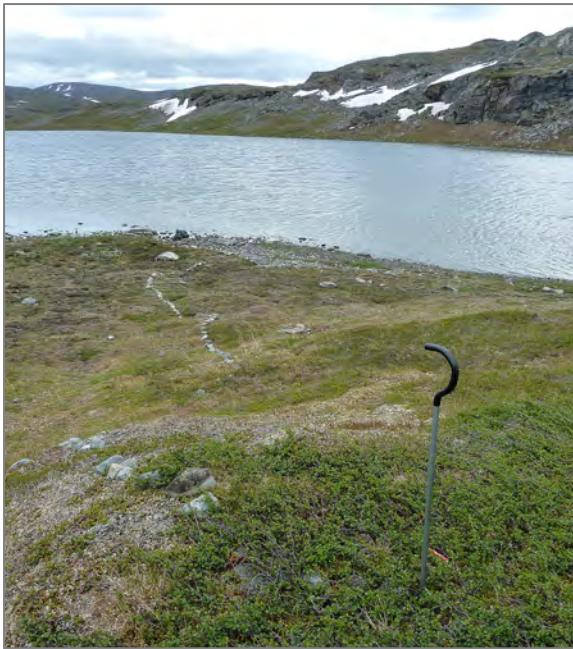
Figur 59 (til venstre): Steinstreng ned mot det største av Boatkajávrrit (ID 159474). (Foto: O.I.Eira)

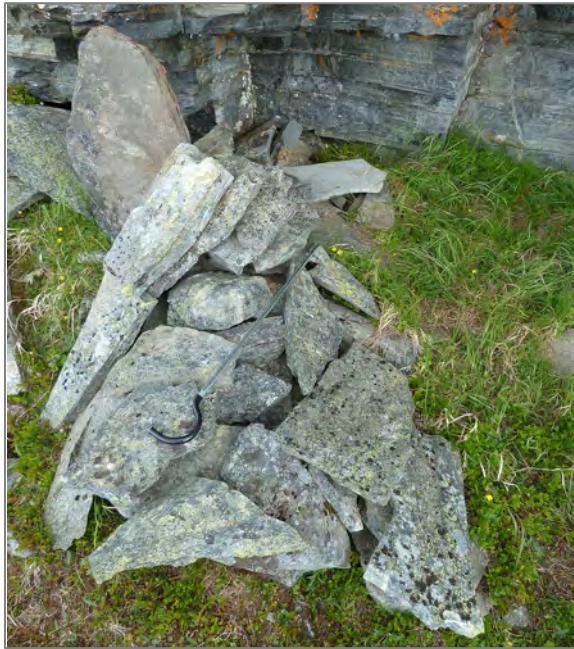
Figur 60 (til høyre): Mulig urgrav (ID 159490) sørvest for Boatkajávrrit. (Foto: A.Klokkevoll)

I området ble det også registrert en oval/rektangulær røys ved foten av en bergrabb (ID 159449, se fig. 60). Dette kan være et våpent gjemme, en annen mulighet er at røysa er en urgav.

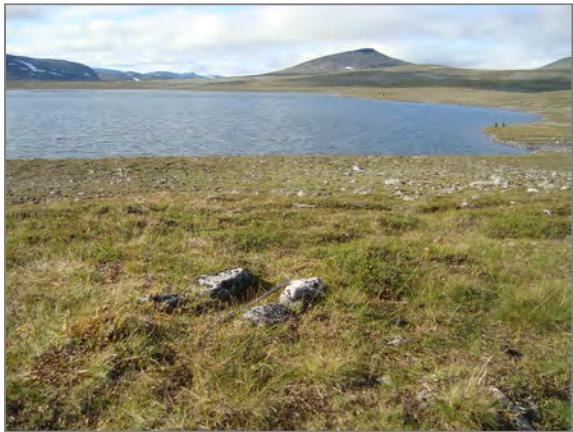
Figur 61 (til venstre): Ett av ildstedene ved Njuorjojávrrit (ID 149864).

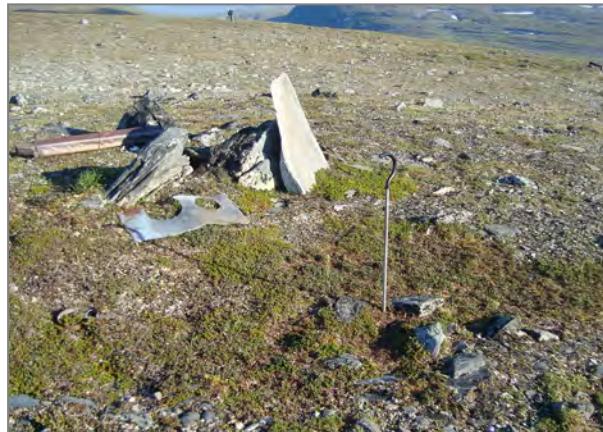
Figur 62 (til høyre): Et eldre ildsted (ID 149859; markert med jordbor) rett ved en nyere steinmarkering og jernskrap, sør for Njuorjojávrrit. (Begge foto: J.Cadamarteri)

Traseene løper sammen nord for Njuorjojávrrit, ikke langt fra grensa til Nordreisa kommune. Her ble det gjort flere registreringer, bl.a. av noen varder, ildsted/teltboplasser og et gjemme. Flere av disse er gitt uavklart vernestatus, men det er sannsynlig at vi her har å gjøre med en boplass som er brukt over lang tid og at flere av registreringene kommer innenfor fredningsgrensen på 100 år. Ett av ildstedene er registrert som automatisk fredet (ID 149864; se fig.61). Det også flere nyere aktivitetsspor i området, bl.a. noe jernskrammel, rester av en jernovn og spor etter en bu (se fig.62).

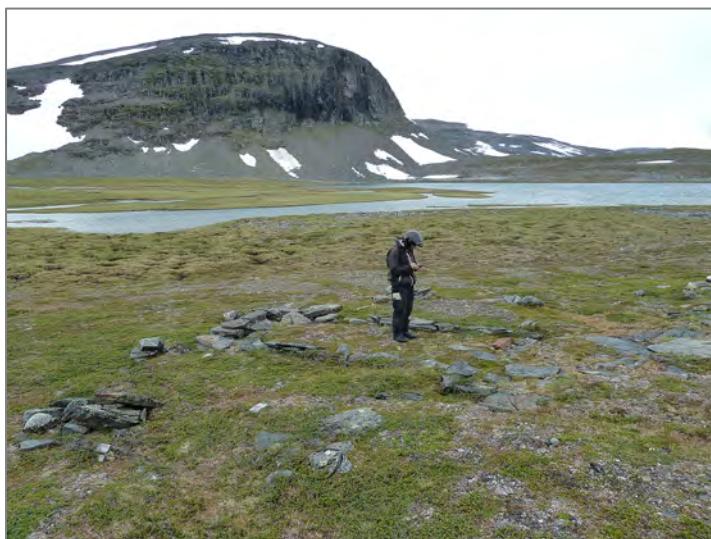
Figur 63: Bufundament, sannsynligvis fra anleggsvirksomhet knyttet til bergverk, øst for Moskkujávri. (Foto: A.Klokervoll)

I Kåfjordalen og til dels også oppe på fjellplatåene er det mange spor etter gruvedrift. Registrerte bufundament og tufter etter bygg i stein og tre kan spores til slik aktivitet og er antagelig laget og brukt i første halvdel av 1900-tallet (se fig. 63).

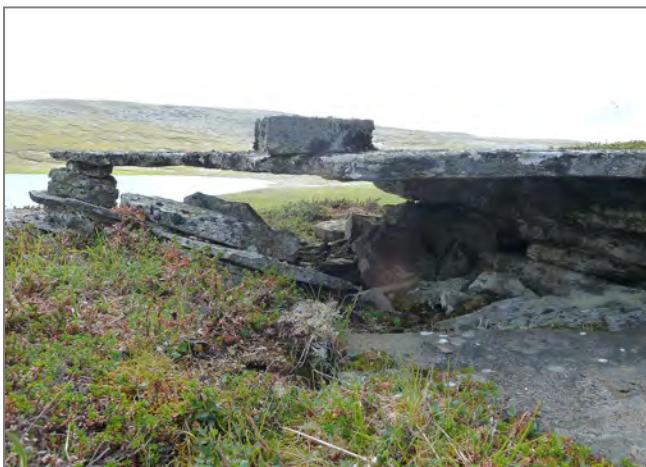
Figur 64: Steinkonstruksjon ved Vuodđojávrrit (ID 149890).
(Foto: A.Klokkevoll)

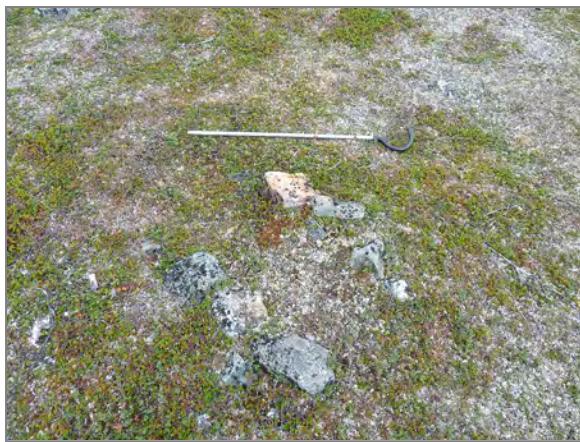
Figur 70 (til venstre): Ildsted steinsatt med to parallelle steinrekker (ID 149938). Ildstedet ligger inne i en telring.

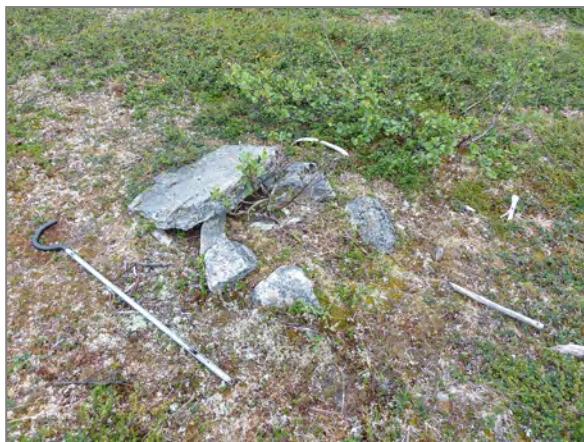
Figur 71 (til høyre): Ildsted med boaššu-sten trukket opp på ildstedsteinene (ID 149940).
(Begge foto: A.Klokkevoll)

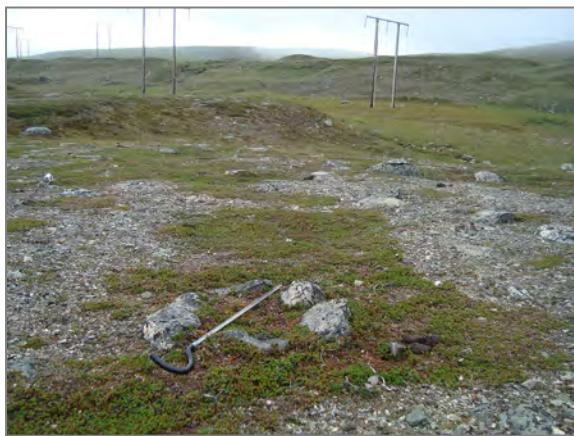
Figur 72 (til venstre): Sirkulært ildsted (ID 149948) (Foto: A.Klokkevoll)

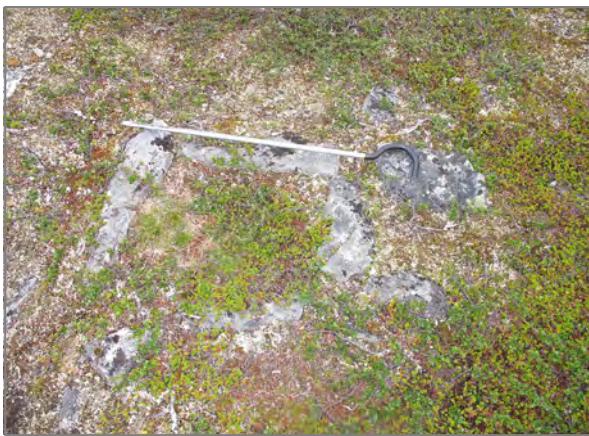
Figur 73 (til høyre); Kvadratisk ildsted med antydning til steinarmer (ID 149953)(Foto: O.M.Siri)

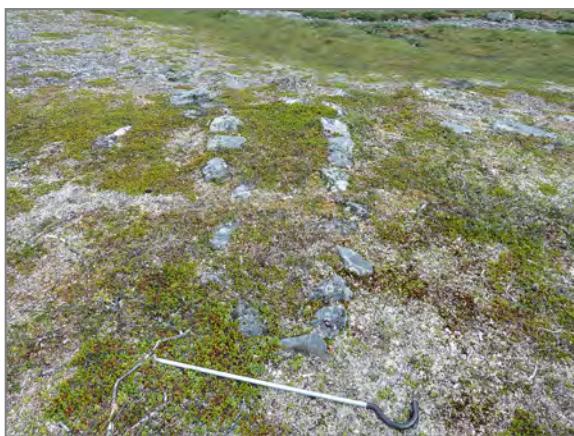
Figur 74 (til venstre): Ildsted med steinarmer (ID 150012)

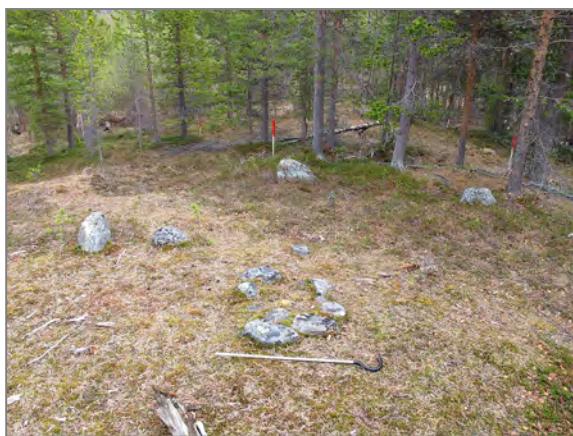
Figur 75 (til høyre): Ildsted med telring. Dette ildstedet ligger i furuskog nederst i Gahperus.
(Begge foto: A.Klokkevoll) (Alle bilder på siden er tatt i Gahperus-området)

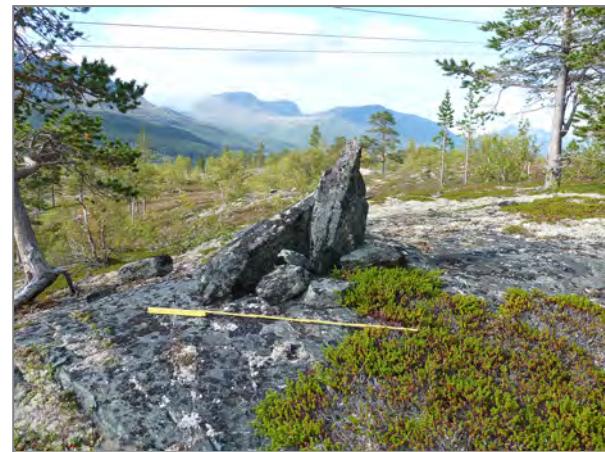
Figur 78 (til venstre): Steinkonstruksjon (ID143437) i Geairavággi. På bildet: Marit M. Murud Eira og A.Klokkevoll. (Foto: A.Nilsen)

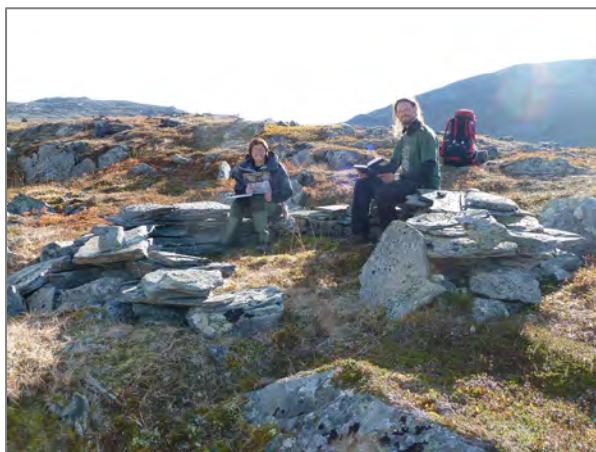
Figur 79 (til høyre): Teltring (ID 143436) ved Láŋkajávri. Teltringen har ikke noe ildsted i midten og antas å være relativt ny. (Foto: A.Klokkevoll)

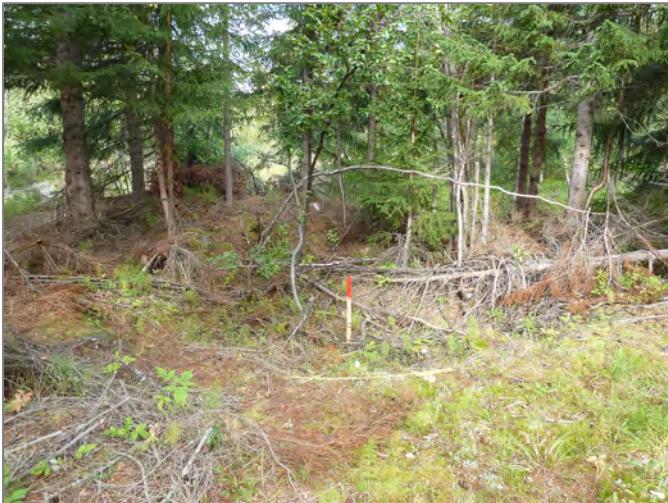
Figur 80: En av de mange tjæremilene i Reisadalen (ID 143446). I dette tilfellet er det planlagt et mastepunkt for den nye linja midt i mila (markert med trepinne).
(Foto: A.Nilsen)

Det ble registrert en rekke tjæremiler (se fig. 80) i de lavereliggende områdene i Reisadalen, både i Gahperus og langs linjetraseen mot Geairajohka, der linja igjen løper opp på fjellet.

Av kulturminnetyper registrert langs traseen nede i selve Reisadalen er tjæremile den mest tallrike (se fig.80). Dette sier noe om hvor omfattende tjæreproduksjonen må ha vært i en periode. De fleste milene antas å ha vært laget på 1800- og begynnelsen av 1900-tallet, og er antagelig laget av finske innvandrerne, som spesialiserte seg på skogbruk med tømmer- og tjæreproduksjon (Brekmo 2010). Dette utelukker selvfølgelig ikke at både bofaste samer og nordmenn også har laget sine egne miler. Tjæra ble utvunnet til eget bruk, for impregnering av treverk i båter, bygninger og gjerder, og også tau og fiskegarn. I tillegg var tjære salgsvarer og kunne gi pengeinntekter.

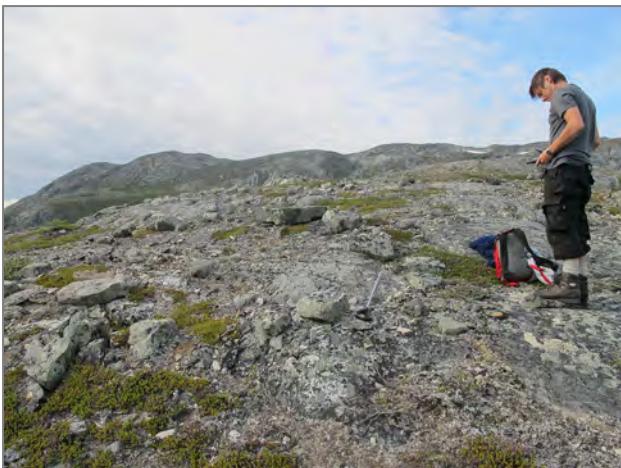
Figur 83: Steinsetning (ID 150214) på fjellet nord for Kvænangsbotn. Den kan ha markert leiet til en som har dødd på fjellet. På bildet: Ole Mattis Siri.
(Foto: J.P.Cadamarteri)

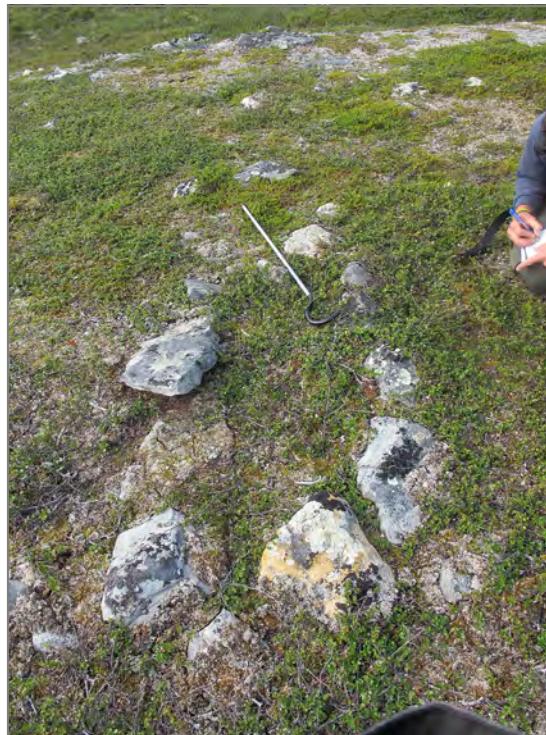
Figur 84: Ildsted med steinarmer (ID 150217) nord for Ruossalanjohka. (Foto J.P.Cadamarteri).

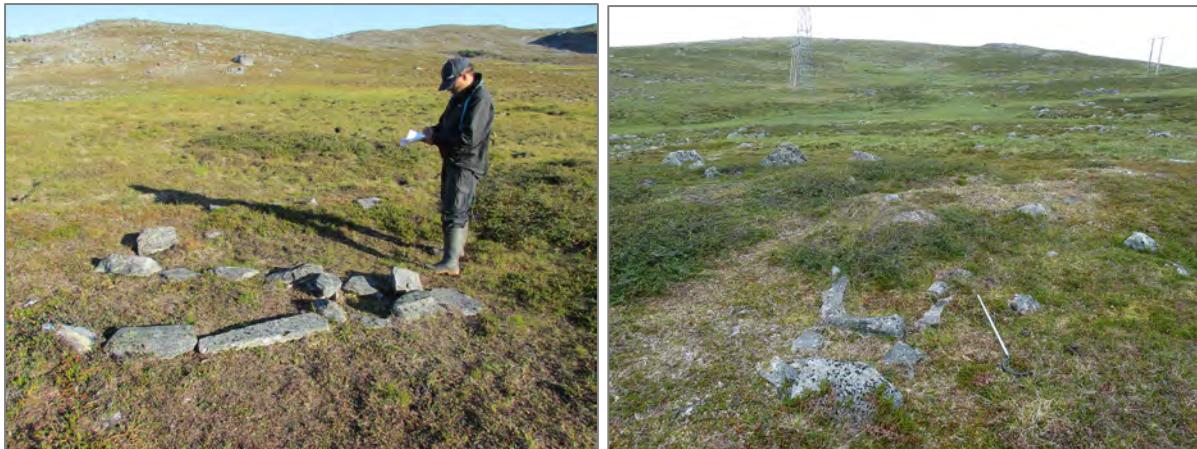
Figur 86 og 87: Ildsted med steinarmer i Ruossaváaggi (til venstre ID 148642, til høyre ID 148653, foto: A.Klokkevoll og K.Schanche)

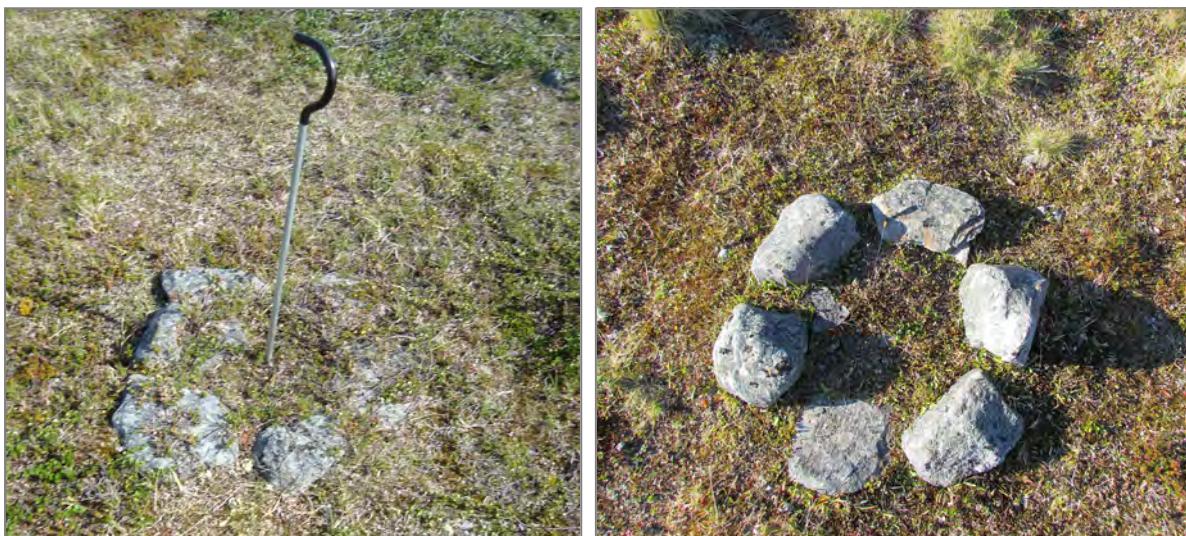
Figur 88:(til venstre): Rektangulært ildsted (ID150296), overgrodd og lite markert (Foto: J.P.Cadamerteri)

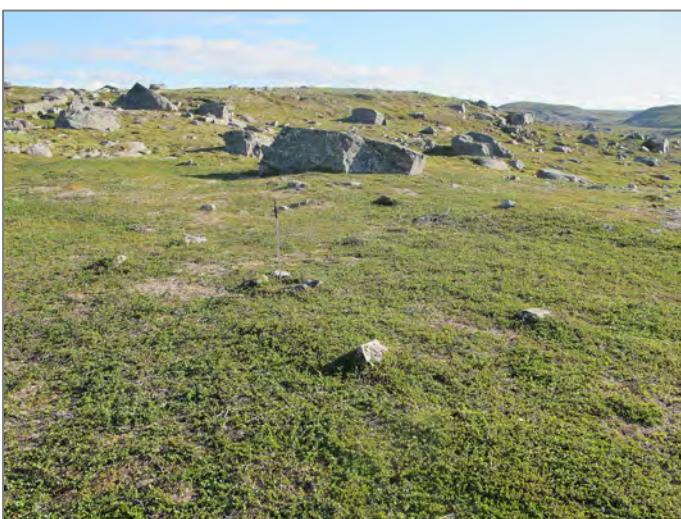
Figur 90: Ildsted med teltring i Gihcceváaggi.
Det står et jordbor midt i ildstedet (ID 150336). (Foto: O.I.Eira)
