Samiske kulturminner langs 420 kV-ledning Balsfjord–Hammerfest

Resultater av feltarbeid utført 2010, 2011 og 2012

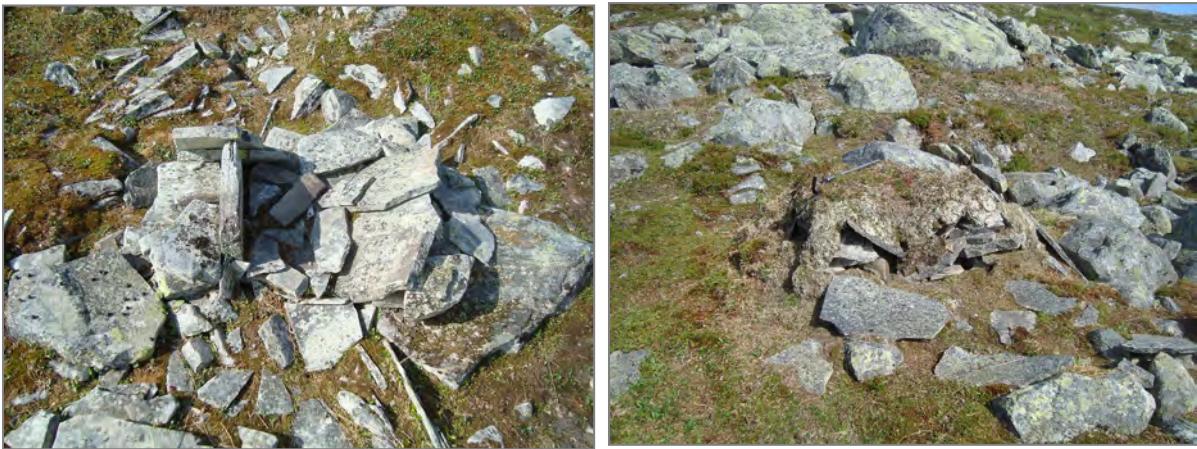
Figur 91 og 92: Det ble registrert flere rester etter steinovner for brødbaking i Ruossavággi og Gihcnevággi. Her er to av dem (ID 150220 og 150321). (Begge foto: A.Klokkevoll)

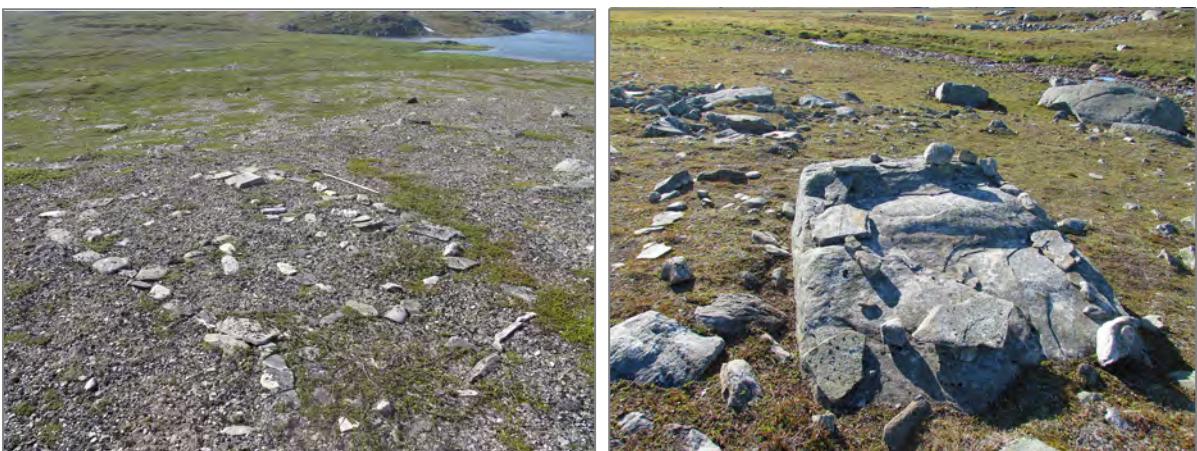
Figur 93 (til venstre): Steinsetning, antagelig grunnplan til hus laget av barn (felt-ID 041, ikke lagt i Askeladden). I bakgrunnen ses Váidejávri/Baddervann. (Foto: J.P.Cadamarteri)

Figur 94 (til høyre): Steinsetning oppå stor steinblokk (ID148648). (Foto: K.Schanche)

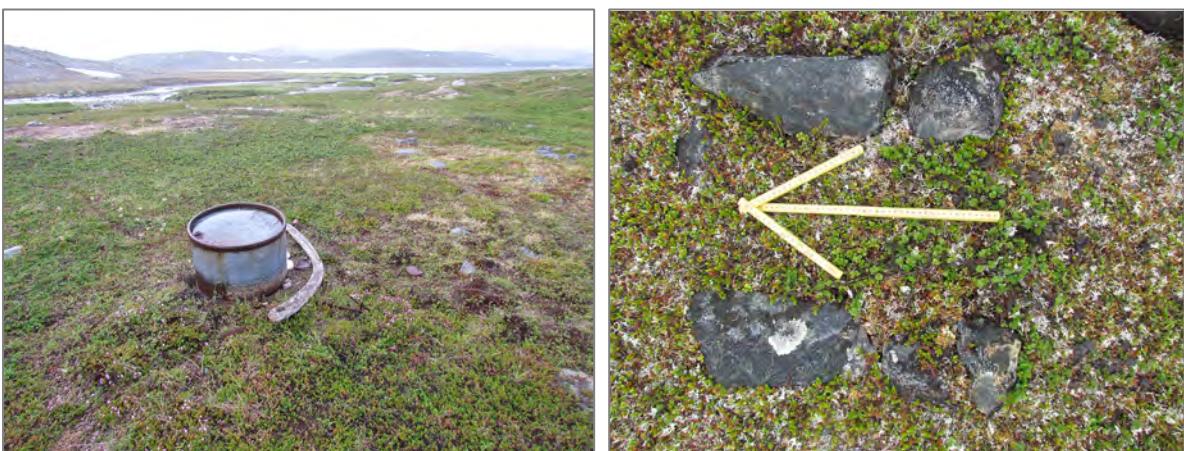
Figur 95 (til venstre): Teltboplass fra nyere tid i Gihcnevággi (ikke lagt i Askeladden). Et bensin- eller oljefat er hvelvet over ildstedet. Rett ved ligger en buet bjørkestang – den er en av fire bealljek/buesperrer som utgjør reisverket i telt av bealljegohti-typen. I bakgrunnen ses Váidejávri/Baddervann.(Foto:K.Schanche)

Figur 96 (til høyre): Ildsted ved Geadešvárri (ID 155561). Trekull fra ildstedet ble datert til $83 +/ - 32$ ^{14}C -år før nåtid. (Tomstokken viser retning mot nord.) (Foto: K.Schanche)

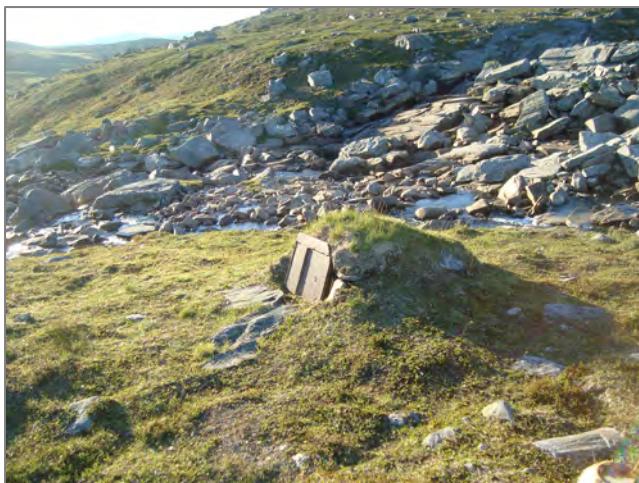
Figur 98: Steinovn med jerndør (ID 150334) i Gihcceváaggi.
(Foto: J.P.Cadamarteri)

- Da bilde av en av steinovnene (fig. 98) ble vist til to av informantene, Elle Ristiinná/Ellen Kristine Buljo Sara og Máhtte/Mathis Mathisen Sara (se fig. 6), kjente de den straks igjen. De fortalte at det var Ingus-issát/Isak Hætta som murte den mens han ennå var i Spálca. Den ble laget på slutten av 1960-tallet og Elle bakte mange brød i den, siste gang på begynnelsen av 1970-tallet. Etter det fikk de hytte i Kvænangen og da ble det slutt med baking på fjellet.

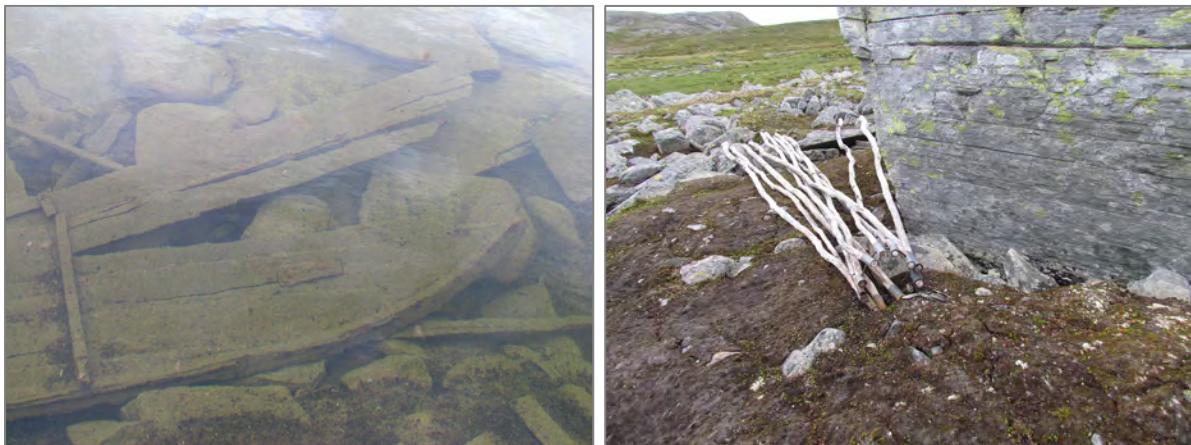
Figur 101 og 102: Nyere kulturspor i og ved Váidejávri/Baddervann: en nedsunken båt og telt-/lavvostenger. Disse kan være levnet av såvel reindrifta som lokalbefolkninga nede ved fjorden. (Foto: K.Schanche)

som er registrert i linjetraseen synes å stamme fra reindriftssamisk aktivitet, kan noen av sporene være laget av folk fra fjorden som har vært her på fangst og fiske (fig. 101 og 102). Det skal legges til at området ikke ligger langt unna et område der det var gruvedrift med utvinning av koppen i begynnelsen av forrige århundre. Dette innebar bl.a. opparbeiding av vei opp langs Sorvošjohka/Badderelv, og har gjort området lettere tilgjengelig for folk.

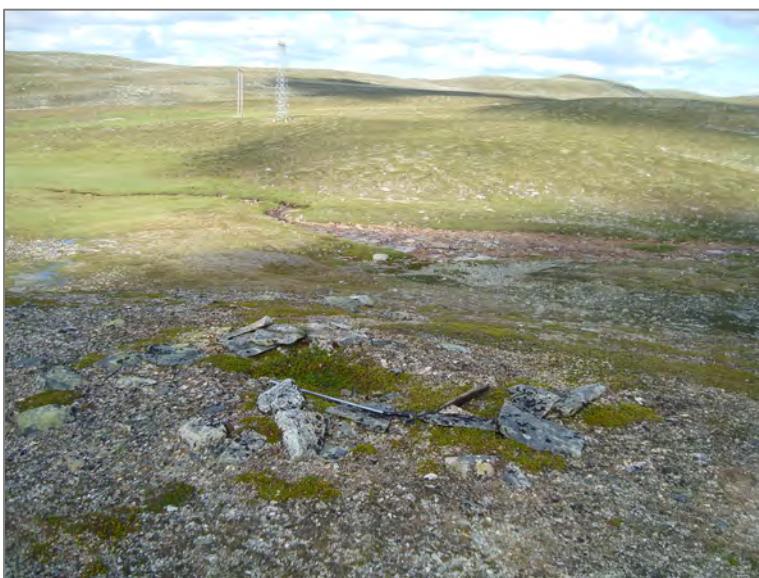
Figur 103: Rektangulær nedgravning/gjemme med kantstilte heller (ID 150547). Steinene som ligger rundt har sannsynligvis vært anvendt som "lok". (Foto: J.Cadamarteri)

Linja krysser øvre del av dalføret Loahccaváaggi ikke lenge etter passering av fylkesgrensa mellom Troms og Finnmark. Dette er et høyfjellsområde med sparsom vegetasjon, men likevel med mange spor etter menneskelig aktivitet (se fig. 108). Der den slake nedstigningen til dalen begynner i vest er det registrert to gjemmer i form av nedgravninger med kantstilte heller (ett av dem vist på fig.103), samt et ildsted/teltboplass.

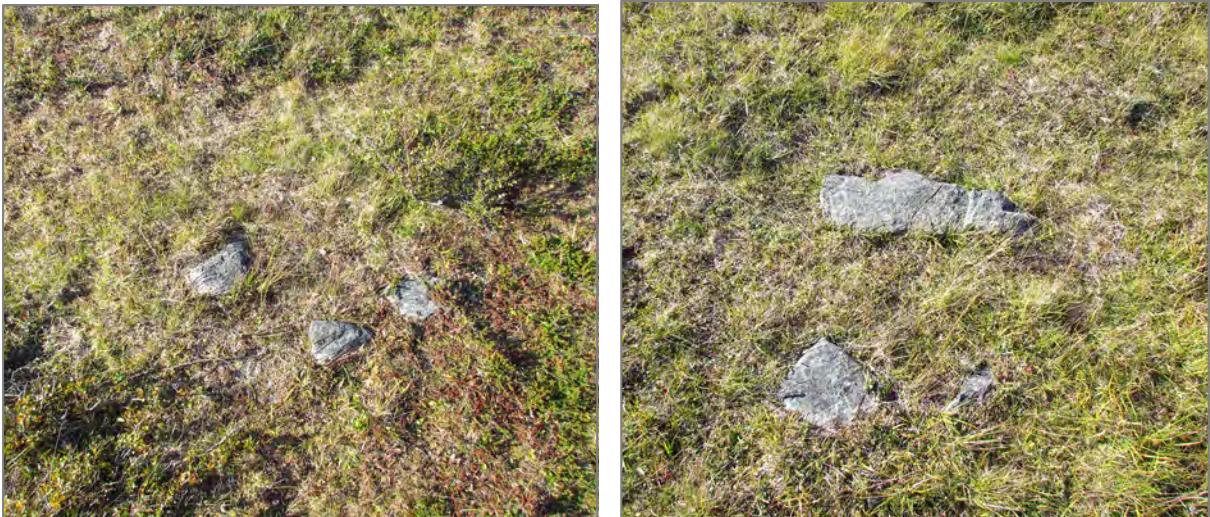
Figur 104 og 105: To av ildstedene i Loahccaváaggi (ID 148723 og 150558). (Foto: K.Schanche)

Nede i selve dalen er det registrert nærmere 20 ildsted/teltboplasser og 5 kjøttgjemmer i ur (se fig. 104, 105, 106). Ildstedene er steinsatte, sirkulære til ovale, ingen av dem har steinarmer, men i et par tilfeller kan man se steiner i ring rundt/teltringer. Ildstedene er delvis overgrodde og de fleste er

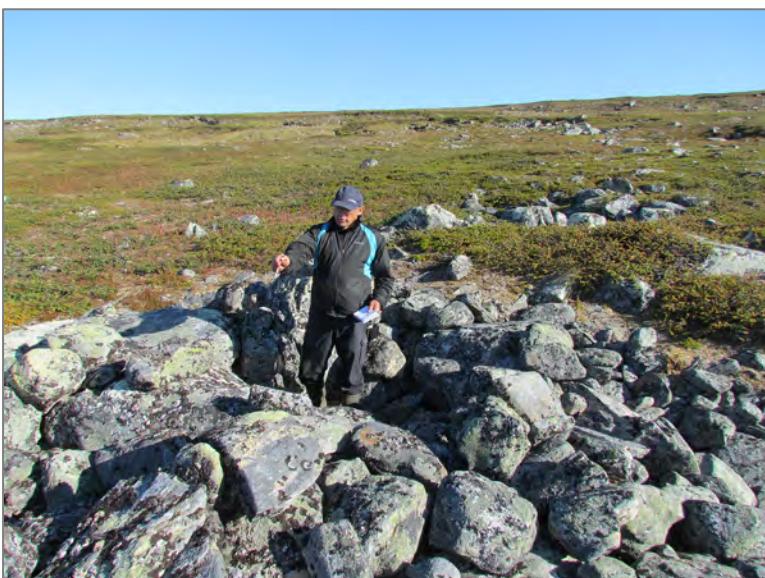
Figur 106: Ett av kjøttgjemmene i Loahccaváaggi (ID 150566). Personen (Ø.Nilsen) står oppi selve gjemmet. (Foto: K.Schanche)

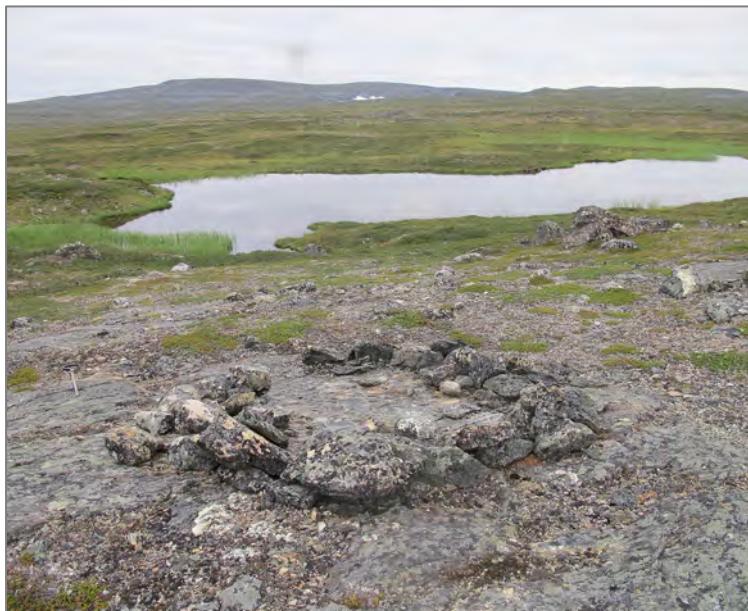
Figur 109: Steinring på berg nær Joalosjávri/lsvannet. Sannsynligvis er dette et et skyteskul (ID 150595). (Foto: J.Cadamarteri)

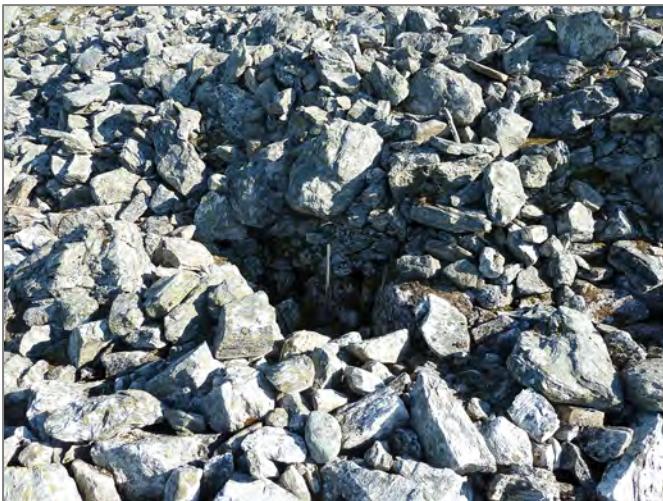
Figur 110: Kjøttgjemme på vestsiden av Joalosjohka (ID 150619). (Foto: J.Cadamarteri)

Videre mot nord krysser linja Joalosgorsa. Her er det gjort flere registreringer av ildsted/teltboplasser hvorav noen kan være av yngre dato og er gitt uavklart vernestatus, mens andre er antatt å være eldre og er gitt fredningsstatus. Det siste gjelder også et lite kjøttgjemme i ur på vestsiden av Joalosjohka (fig.110; ID 150619). Linja passerer her ikke langt fra et eksisterende samlegjerde for rein, på østsiden av Joalosgorsa, og det er mange nyere aktivitetsspor i området.

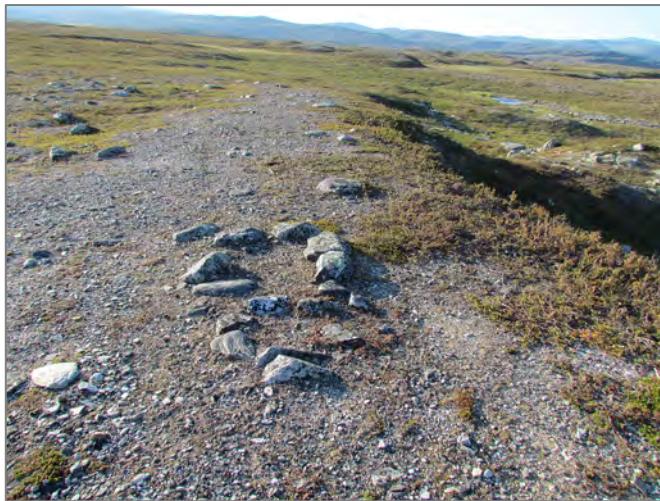
Figur 111: Ildsted med steinarmer (ID 149002) på tørr rygg ved Rávdojohka/Helleelva. (Foto: K.Schanche)

Også ved Rávdojohka/Helleelva er det gjort registreringer; 3 ildsted – hvorav to med steinarmer (se fig.111), et stort kjøttgjemme i ur (fig.112), samt en grop/gjemme med kantstilte heller.

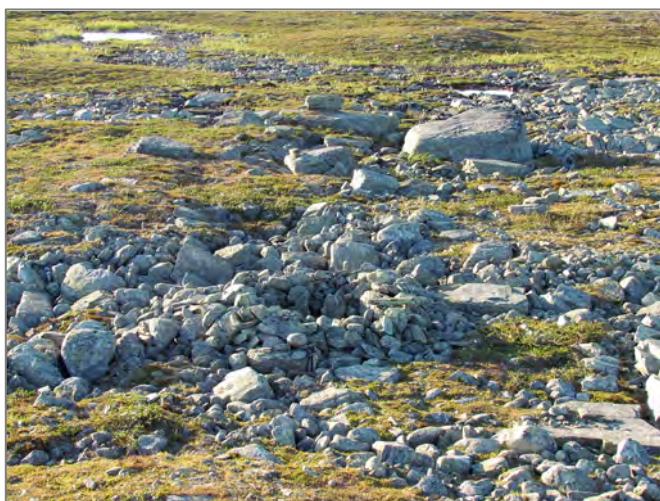
Figur 112: Kjøttgjemme (ID 137927) ikke langt fra ildstedet på bildet ovenfor. (Foto: K.Schanche)

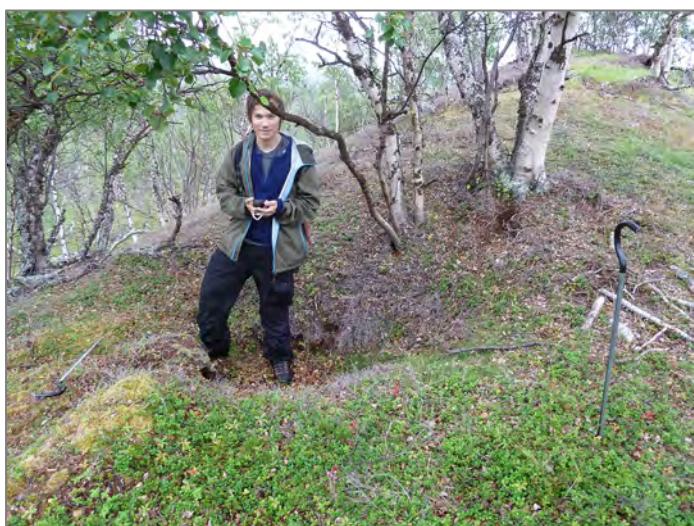
Figur 114: Ole Mattis Siri registrerer fangstgrop (ID 155558) i Cihkanvuopmi. (Foto:A.Klokkevoll)

Det ble registrert flere enkeltliggende ildsted videre framover/nordover mot Cihkanvuopmi, der linja runder ned fra fjellet og møter bjørkeskogen. Også flere steder i skogen ble det registrert spor etter folk i form av nyere og eldre ildsted, samt kjøttgjimmer (se fig. 113). På en åsrygg ved den nordlige foten av fjellet Ovlinvári ble det registrert to gropes, sannsynligvis er dette fangstgropes (se fig. 114).

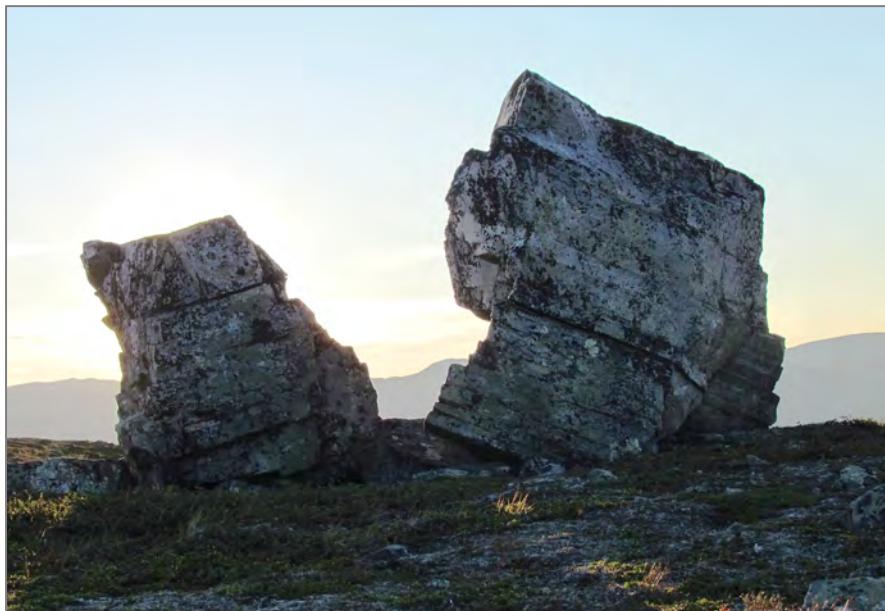
Figur 115: I sprekken mellom de to store kampesteinene, inn under den største av dem, ligger et bjørnekranium. (Foto: K.Schanche)

Et stykke unna linja ble det funnet en bjørnebegravelse/offerplass. I en sprekk under to steinblokker et stykke over skoggrensa ligger et bjørnekranium. Steinblokkene har opprinnelig vært én stor Stein som for lengre siden er spaltet i to. Dette er ikke uvanlig for samiske offerplasser – ofte har ofringer

skjedd i slik naturlige bergsprekker. Kraniet ligger tørt inn under den ene av blokkene. Under skallen er det bjørkenever (se fig.115 og 116). Dette er etter all sannsynlighet et bjørneoffer som er lagt her for lenge siden. Beina ligger godt beskyttet for vær og vind og kan ha en datering på flere hundre år.

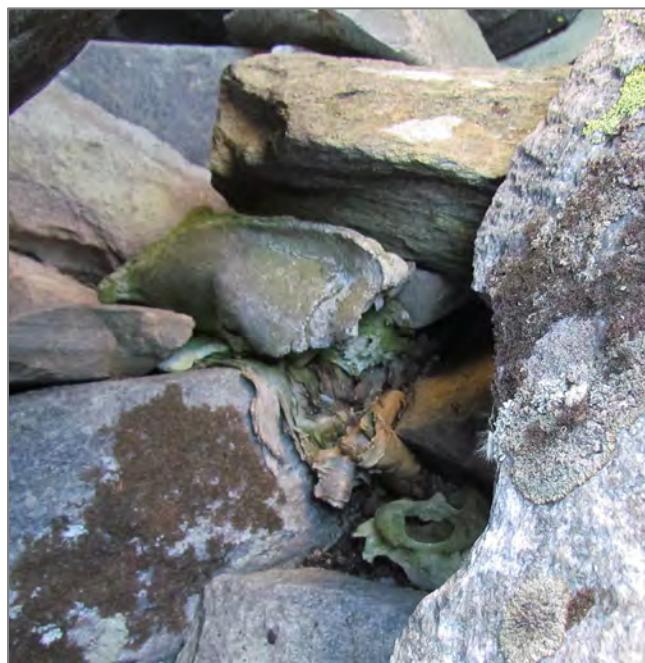
Figur 116: Omtrent midt på bildet ses bjørnekraniet (bakfra). Det ligger på flak av bjørkenever. Man skimter også bjørnens øverste nakkevirvel. Det er usikkert om det er flere bein fra bjørn på stedet, men rundt om kring ligger det horn, kjevebein, leggbein og ribbein av rein. (Foto: K.Schanche)

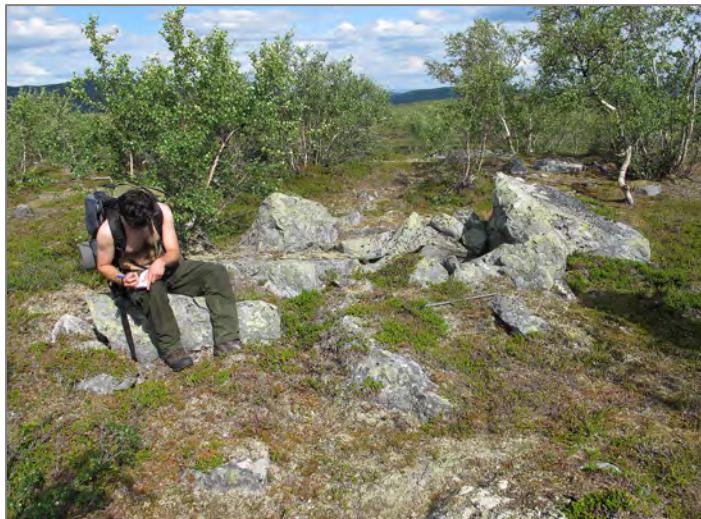
Figur 117 (til venstre): Registrering av en steinoppmuring inntil kampestein til høyre i bildet, muligens et kjøttgjemme (ID 150688). (Foto: A.Klokkevoll)

Langs de to befarte linjealternativene mot Eiby og Eibymoen er det gjort flere registreringer av ildsteder, hvorav mange er lagt inn med uavklart vernestatus. Mange av ildstedene har tydelig vært brukt ganske nylig, men i noen tilfeller kan det være gjenbruk av eldre ildsteder. Flere av ildstedene kan være spor etter utendørs kaffebål. Ved nordlig fot av fjellet Vuossogálvárrí, vel 1 km øst for Guhkesjávri/Langvannet, ble det registrert et kjøttgjemme (ID 150688) som antas å være relativt gammelt (se fig. 117).

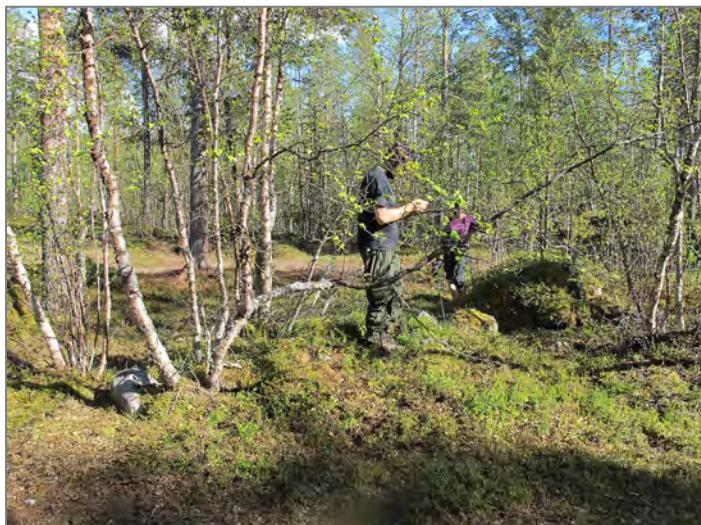
Figur 118 (nederst til venstre): Mulig gravrøys (ID 57386) på Eibymoen. Personen midt på bildet står midt i røysa, som er ganske overgrodd. (Foto: A.Klokkevoll).

Nede på Eibymoen var det tidligere (i 1970) registrert en gravrøys (ID 57386). Denne ble gjenfunnet, men det viset seg at den var gitt gal lokalitetsgeometri – dette er nå rettet opp. Hvorvidt dette virkelig er en gravrøys må anses som noe usikkert (se fig.118).

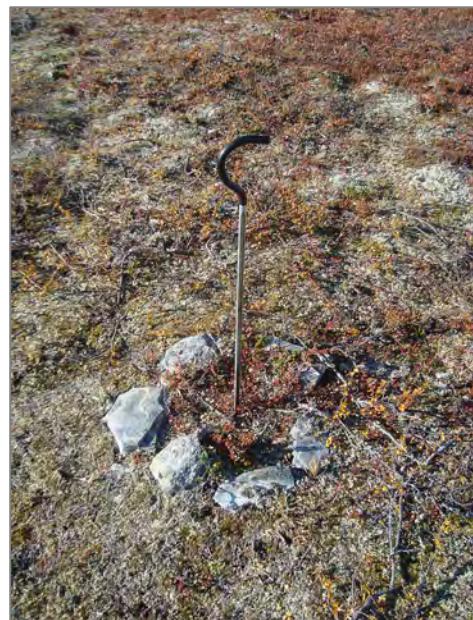
Figur 119 (under): Ildsted/teltboplass (ID 143043) på fjellet Stuora Boara/Store Borras mellom Tverrelvdalen og Transferelvdalen øst for Alta by. (Foto: J.Cadamarteri)

Videre mot Sennalandet er det registrert enkelte ildsted/teltboplasser – de fleste med uavklart vernestatus, men også noen som er eldre enn 100 og automatisk fredet (ett av dem på fig. 119).

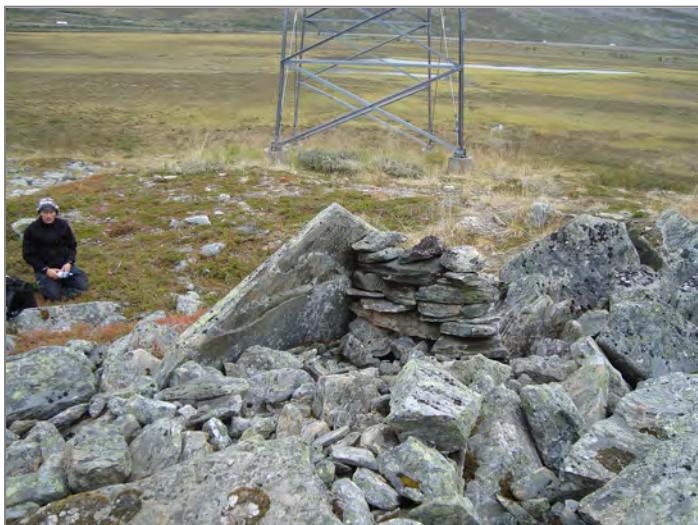
Figur 123: Tørrmurt steinkonstruksjon (ID 143011) vest for Leavššejávrrit/Sennalandsvannene.
(Foto: J.P.Cadamarteri)

Helt på grensa mot Kvalsund kommune, vest for Leavššejávrrit/Sennalandsvannene ble det registrert en steinoppmuring. Den er lagt inn med uavklart vernestatus fordi det er usikkert om dette er en nyere konstruksjon, men det er også mulig at dette er et gammelt skyteskjul/bogastille (ID 143011, se fig.123).

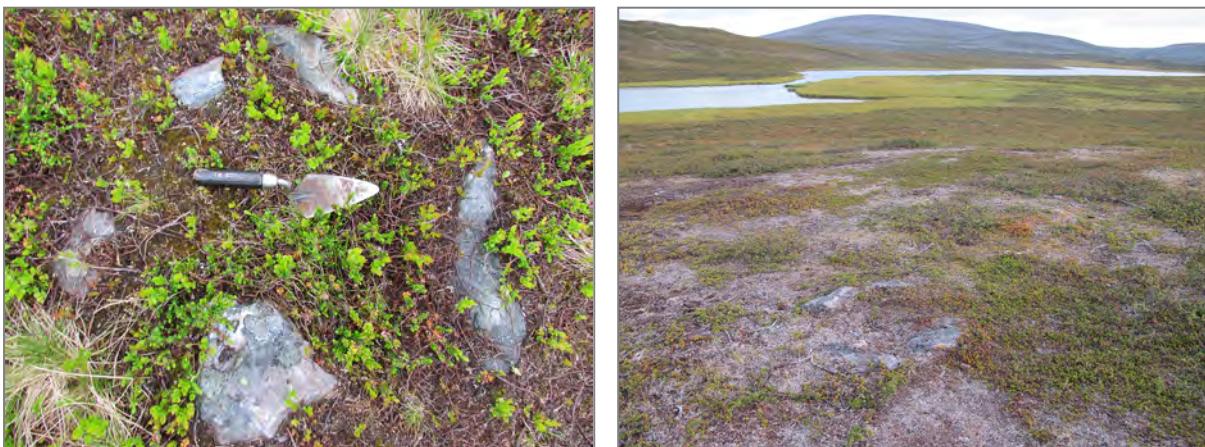
Figur 125 og 126: To av ildstedene ved Leavššejavrrit – Leavššeluoppal er radiologisk datert. Ildstedet til venstre (ID 143166) kan være opptil 500 år gammelt, mens det andre (ID 143159) er yngre, antagelig ca 100 år gammelt. (Foto: K.Schanche og A.Tømmervåg)

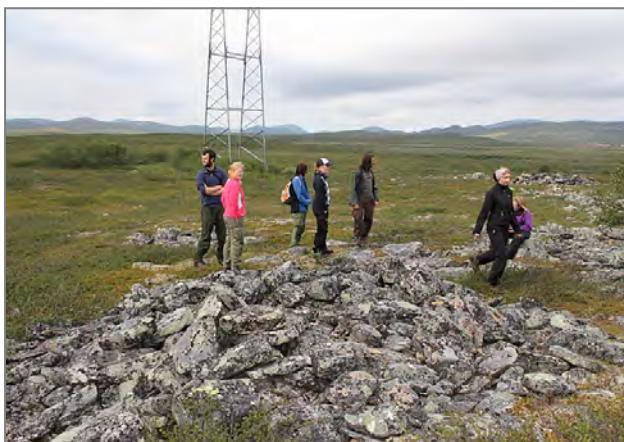
Figur 130 (til venstre): En av de største røysene ved Áisaroaivi (ID 137107-2). (Foto: K.Schanche)

Sør for Áisaroaivi krysser linja Bastinjohka (øvre del av Repparfjordelva). På nordsøstsiden av elva er det registrert mange kulturspor i form av ildsted/teltboplasser, røyser og andre strukturer av stein, samt noen groper som synes å være av yngre dato (fig. 129). Steinkonstruksjonen og røysene er av varierende form og størrelse (se fig. 130, 131, 133). Den største røysa har en diameter på ca 7m og en høyde på opp mot 1,5m. De fleste røysene har forsenkninger i midten

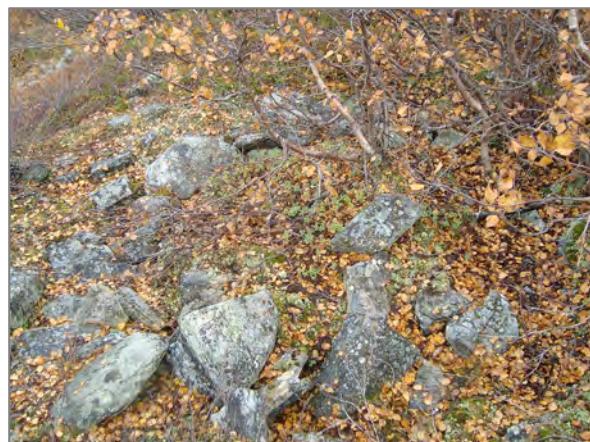
Figur 131 (til høyre): En litt mindre røys i same område (ID143144). (Foto: J.Cadamarteri)

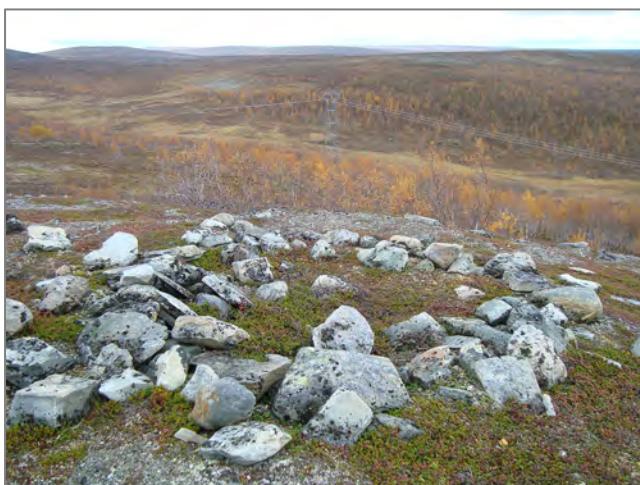
Figur 132: Ringformet steinkonstruksjon (ID143133) ved Goahtcohkka. (Foto: J.Cadamarteri)

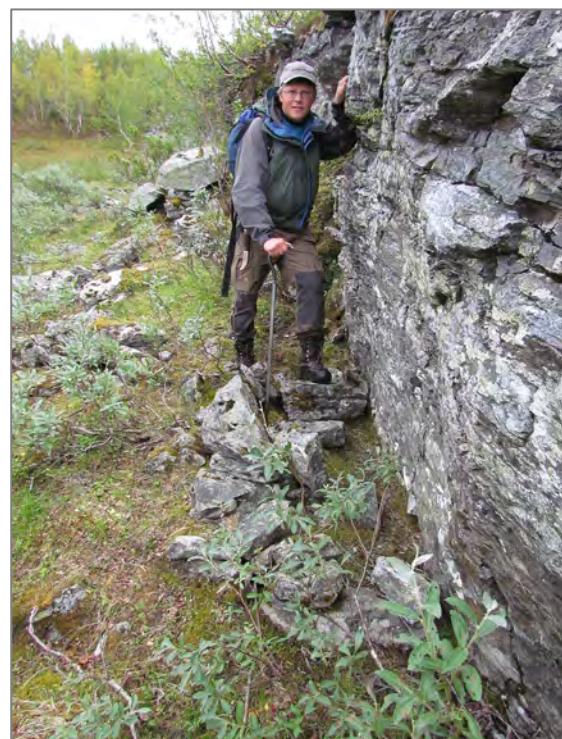
Figur 133: Oval steinkonstruksjon inntil berg ved Áisaroaivi. (På bildet: A.Stångberg, foto: K.Schanche)

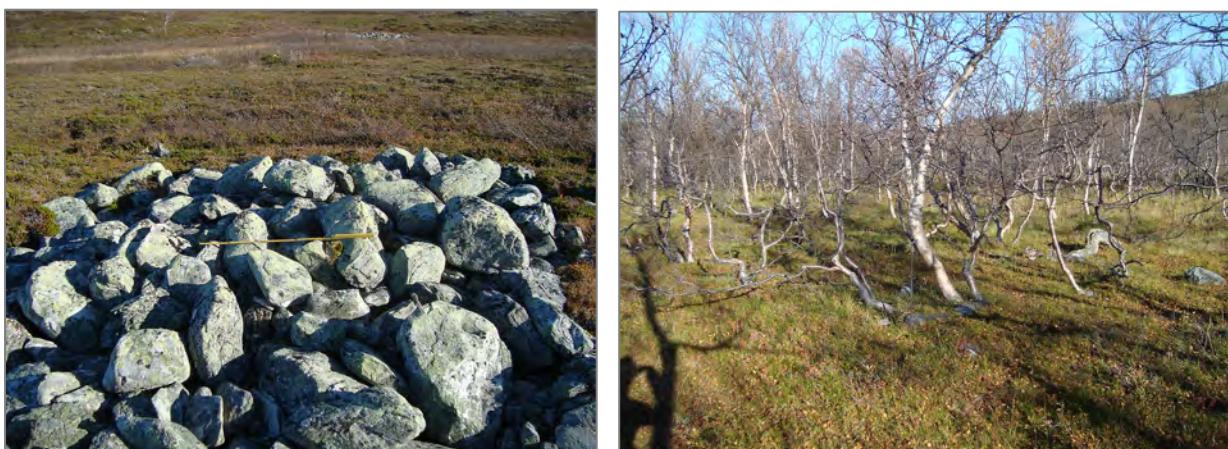
Figur 134 (til venstre): Mulig gravrøys (ID 143079) på nordsiden av Oaivvoščopma.
(Foto: J.Cadamarteri)

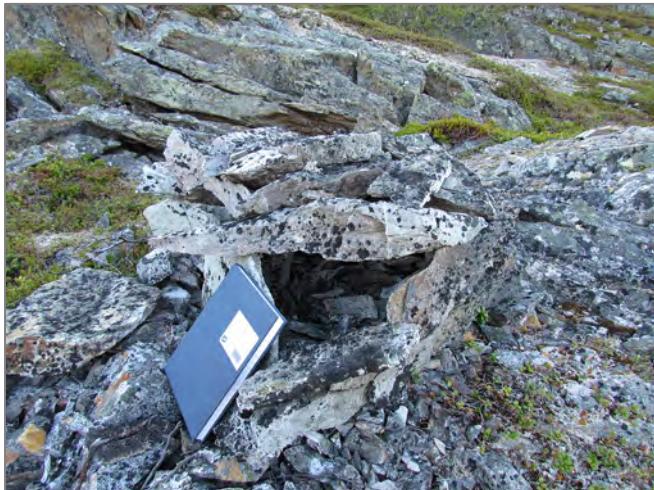
Figur 136 (til venstre): En steinkonstruksjon - et oppmurt gjemme som er hult inni (ID 142969). Mål ca. 45x45x45cm. (Foto: K.Schanche)

Mellan Skaidi og Kvalsund er det registrert en rekke spor fra torvtaking og tørking av torv. Disse er lagt inn i Askeladden som "ikke fredet" eller med uavklart vernestatus. På strekningen ble det i tillegg registrert mange andre kulturminner, bl.a. ildsted, hvorav flere kan være relativt unge. Men det ble også registrert noen steinkonstruksjoner /gjemmer som kan være eldre. Et eksempel er en liten steinkonstruksjon ovenfor Veaiggosvuotna/Fægfjord som tilsynelatende (ut fra lavvekst og tydelig erodertestein) har relativt høy alder (fig. 136).

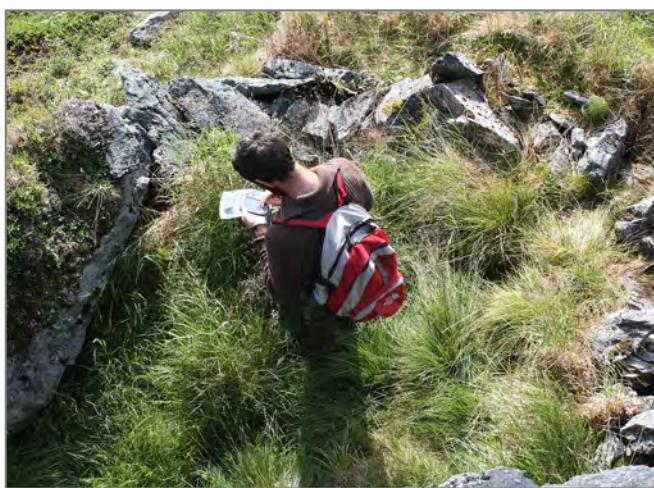
Figur 137 (nederst til venstre): Ringformet Steinsetning (ID 142331). (Foto: O.I.Eira)

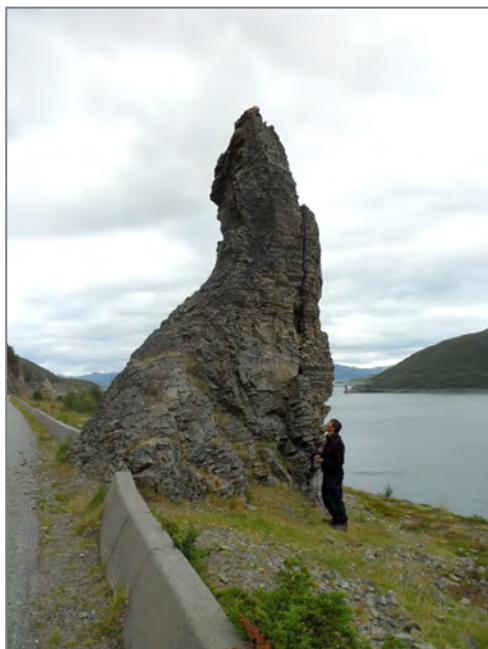
Figur 138 (under): "Stállu" (ID 142332). (Foto: T.Solbakken)

Stállu (norsk skrivemåte: Stallo) eller *Áhkkanjárstábba* (ID 142332; fig. 138, beskrevet av Leem 1767:442 og Qvigstad 1926: 338-339; Sveen 1997) er en naturlig formet klippe en god kilometer vest for bruhaugen. Denne har vært kjent fra gammel tid som en samisk offerstein som skulle holdes høyt i akt, og det knytter seg flere sagn og fortellinger til steinen og nærområdet.

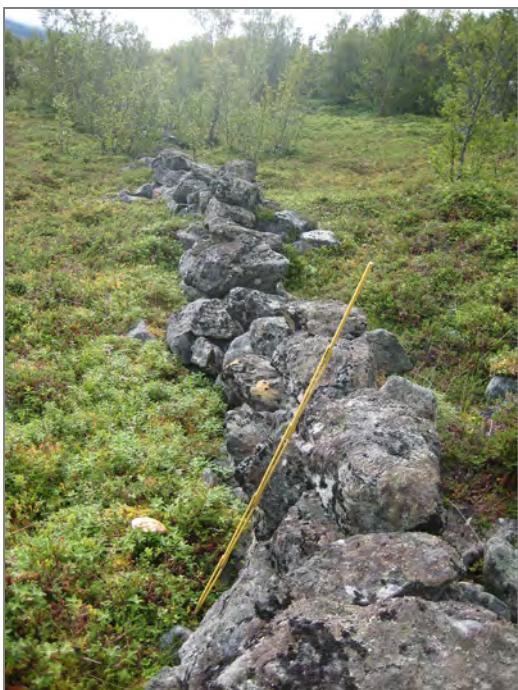
Figur 141 (over): Et steingjerde (ID 142315) i Mártejohka/Hanselv. (Foto: O.I.Eira)

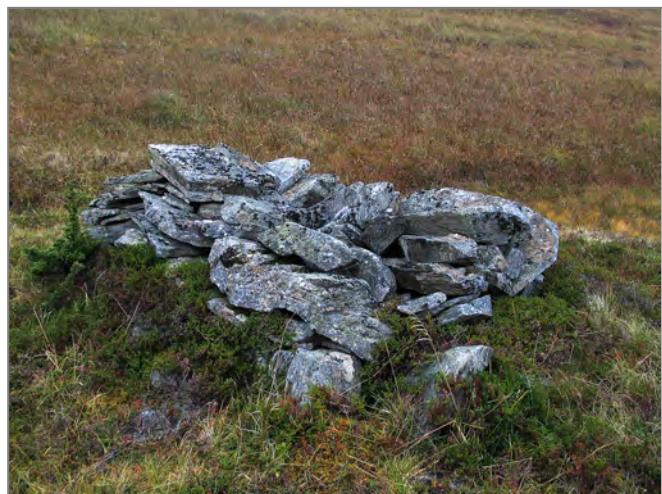
Figur 142 (til venstre): Steinkonstruksjon(ID 138501) ved Skadjasuolu/Skjåholmen. (Foto: K.Schanche)

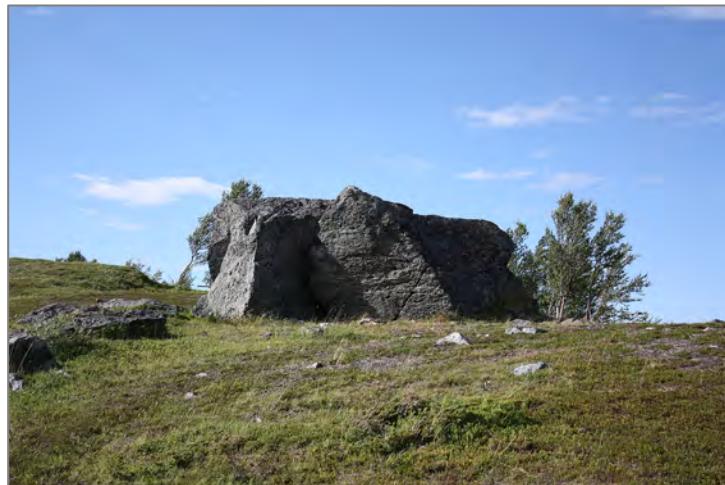
Figur 143: Denne oppsprukne kampesteinen (ID 142936) som ligger ved Hansevatnan like øst for Kvalsund, ble tidligere brukt som leirplass av reineiere/reingjeter. (Foto: J.Cadamarteri)

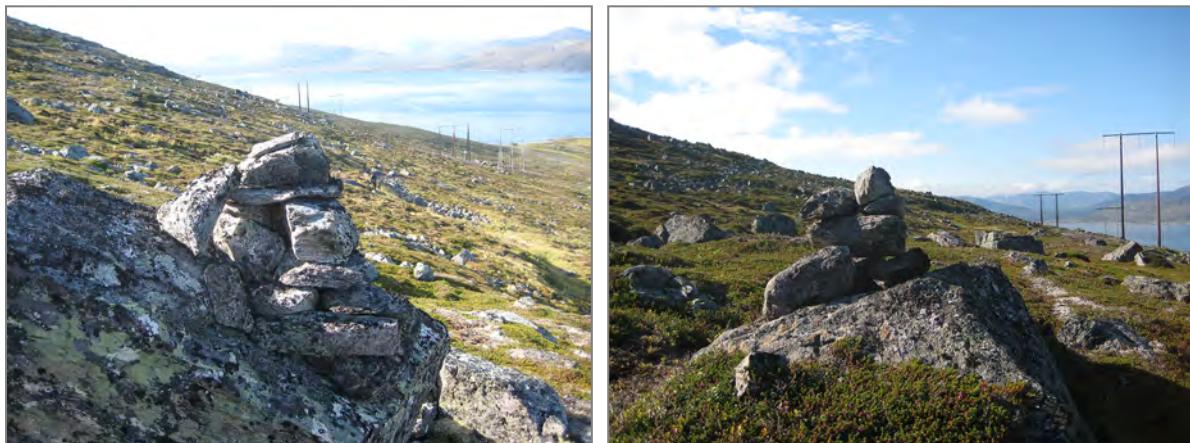
Figur 144 og 145: To av steinvardene i Molstrandalen. Ved en av vardene er det hogd inn et kryss i berget. Dette kan være en eiendomsmarkør. (Foto: O.I.Eira)

Fra der linja krysser kommunegrensa mellom Kvalsund og Hammerfest og fram mot Molstrandalen løper den i en ganske bratt fjellskråning, og her ble ingen kulturminner registrert. I fjellskråninga innover Molstrandalen ble det registrert en rekke med 4 varder av uviss alder (fig. 144, 145). Disse løper parallelt med eksisterende kraftlinje, og det er mulig at de har med byggingen av denne å gjøre, alternativt kan de være markeringer av eiendomsgrense. I så tilfelle er vardene ikke gamle. I Mollstrandalen ble det ellers registrert noen spor etter torvuttak og en gammel tuft – heller ikke disse kulturminnene er sannsynligvis særlig gamle.

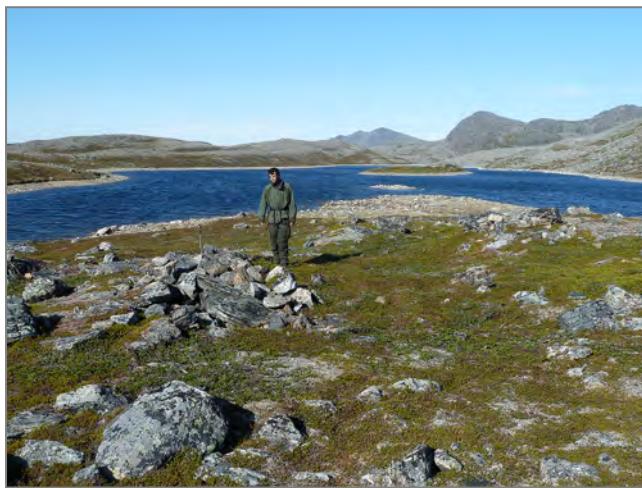
Figur 147: Røys, mulig gravminne (ID 159792) ved Guhkesjávri/Langvannet.
(Foto: A.Klokkevoll)

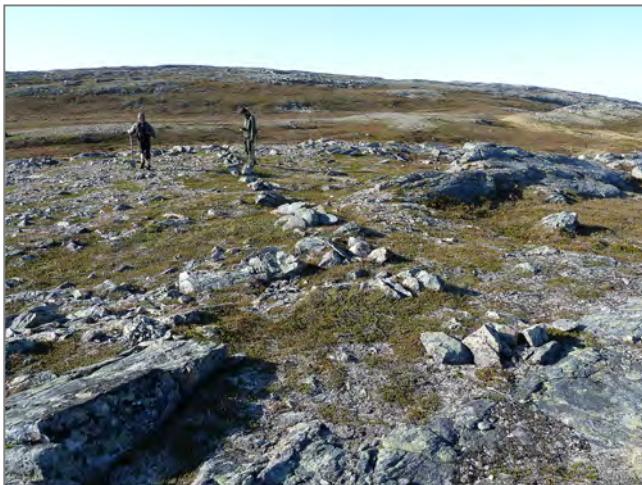
Figur 148: Gjerdefundament (ID 150790) ved Njárgajávri. (Foto: A.Klokkevoll)

020	150804	Båtslø	Område ryddet for stein på stranden. 2-3 m bred 4 m lang. Mulige rester av en grunnmur for naust 2 m ned i støa.	UAV	Gukhesjávri/Langvann
019	150792	Gravrøys	Mulig gravrøys på et nes i vannet. Loftbare stein lagt i oval røys på toppen av neset. Skadet/delvis omrotet AUT gjennom anleggelse av flere ilsteder.	AUT	Gukhesjávri/Langvann
023	NEI	Hustuft	Kvadratisk tuft 3x3m. En del jernrester og skrot i tufta.	NEI	Gukhesjávri/Langvann
024	150791	Hustuft	Stor på et oppbygd platå tufta er L-formet og 4x4x2 m stor. Tørrmurt i Stein, en del ovnrester og annet jern skrot i området.	UAV	Njárgajávri/Hyggevann
025	NEI	Hustuft	3x3 m kvadratisk tuft, rester av ovn i tufta.	NEI	Njárgajávri/Hyggevann
026	150790	Skyteskjul	Hesteskoformet skyteskjul.	NEI	Njárgajávri/Hyggevann
047-054	150790-2	Steinkonst.	Gjerde/stolpefundament.	UAV	Njárgajávri/Hyggevann
046-027	150790-3	Steinkonst.	Gjerde/stolpefundament.	UAV	Njárgajávri/Hyggevann

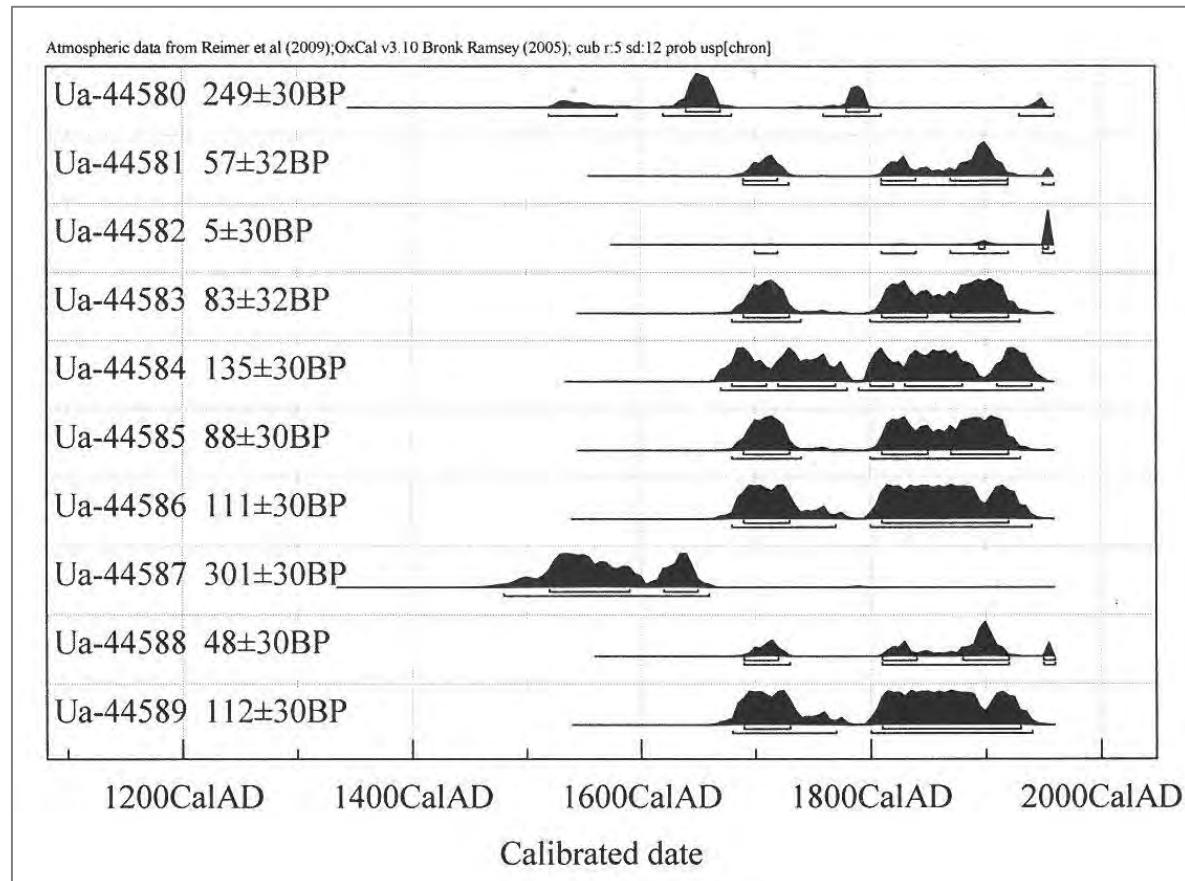
Figur 149: ^{14}C -dateringer av ildsted. Ua-44580: ID 159488, Boatkajávrrí, Kåfjord kommune; Ua-44581: ID 149848, Boatkajávrrí, Kåfjord kommune; Ua-44582: ID 143019, Galbmádjatčorru, Alta kommune; Ua-44583: ID 1555561, Geadešvárri, Kvænangen kommune; Ua-44584: ID 143168, Goahćeohkka, Kvalsund kommune; Ua-44585: ID 150600, Joalosjávri, Alta kommune; Ua-44586: ID 143489, Lávkaskáidi, Storfjord kommune; Ua-44587: ID 143166, Leavššejávrrit, Kvalsund kommune; Ua-44588: ID 143159, Leavššejávrrit, Kvalsund kommune; Ua-44589: ID 143108, Suhpodanjávrrit, Kvalsund kommune.

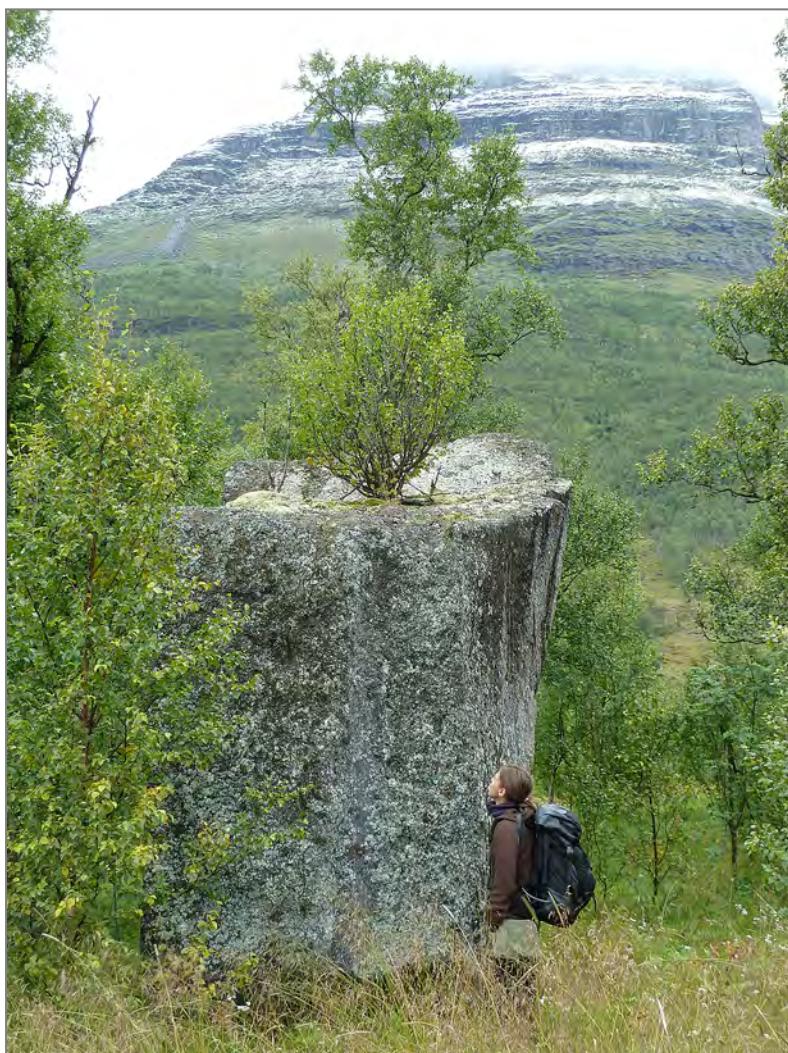
Figur 150: Jámetgállu i Čoaigedanvuovdi/Kittdalen i Storfjord kommune. Steinens (se også fig.15) har en flate på toppen som ifølge lokal tradisjon skal ha vært brukt til likoppbevaring i påvente av begravelse.(Foto: A.Klokkevoll)

Jámetgallu (ID 143509; fig. 15), som kan oversettes til "liksteinen" eller "de dødes Stein", er en stor, karakteristisk, kantstilt steinblokk. Etter alt å dømme er det ismassene under siste istid som har levnet steinen i den posisjonen den nå står. På toppen av steinen er en flate som skal ha vært brukt til oppbevaringsplass for lik i påvente av frakt til kirkegård og jordfesting.

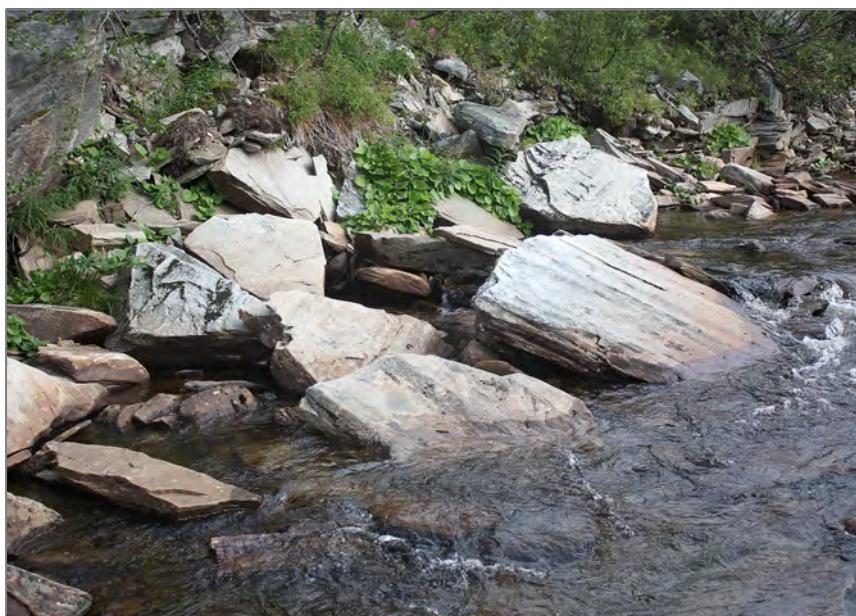
Figur 151: Gjemme i elv, i Guorrojohka ved Skaidi i Kvalsund kommune. Gjemmet ligger mellom de store steinene, og har også hatt lokk av stein. Det har blitt brukt til oppbevaring av kjøtt og bløtlegging av skinn som skulle avhåres. (Foto: O.I.Eira)

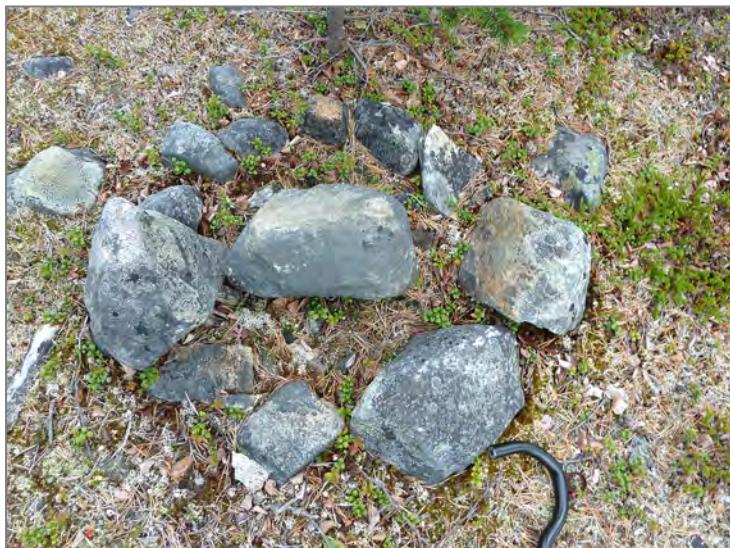
Figur 152: Ildsted (ID 150677) ved Mohkjejávri/Krokvannet i Cihkanvuopmi i Alta kommune. Steinen i midten av ildstedet kan ha blitt lagt der for å markere/minne om en spesiell hendelse på stedet. (Foto: A.Klokkevoll)

I enkelte tilfeller er det registrert ildsted der det er lagt en stein i midten av ildstedet (et eksempel på fig. 152). Dette kan ifølge K.M.Eira Buljo (2002) være gjort for å markere en bestemt hendelse, som for eksempel at et barn er født på stedet. Slike ildsted skulle få ligge i fred, steinene skulle ikke flyttes på.

040	150677	Ildsted/teitboplass	Rektangulaert árran 75x65cm 11 Stein, en Stein lagt inn i midten. Mangler Stein i SV. Godt overgrødd, ligger UAV	Mohkkejávri
009	150679	Ildsted	Mangler nærmere beskrivelse	UAV
041	150680	Ildsted	Mulig, 8 Stein, omrolet. Noe kull ved Jordborstikk.	UAV
036	150681	Ildsted	Firkantig, 70x70 cm med 10 Stein. Muligens nyere tid.	UAV
010	NEI	Ildsted	Samling med nyere ildstedder.	NEI
037	150684	Ildsted/teitboplass	Ovalt, 80x85 cm med 10-11 Stein. Rusten hermetikkboks 3 m unna.	UAV
038	150685	Ildsted/teitboplass	Rektangulaert, 60x75 cm med 7 Stein. Svært overgrødd.	AUT
058	150687	Steinkonst.	Røys, ca 1m fra kjørespor. Løftestor Stein, 30cm hoy oval form.ca 2x1,3m. Ganske overgrødd.	UAV
242	150693	Ildsted/teitboplass	Ovalt, 80x90 cm stort med 9 Stein, hvorav 5 er synlige. Muligens gjennbrukt en del rusten hermetikk i området.	UAV
241	150694	Ildsted/teitboplass	Tinærmet rektangulaert, 80x65 cm stort. 6 Stein hvorav 2 er synlige. Resten overgrødd.	AUT

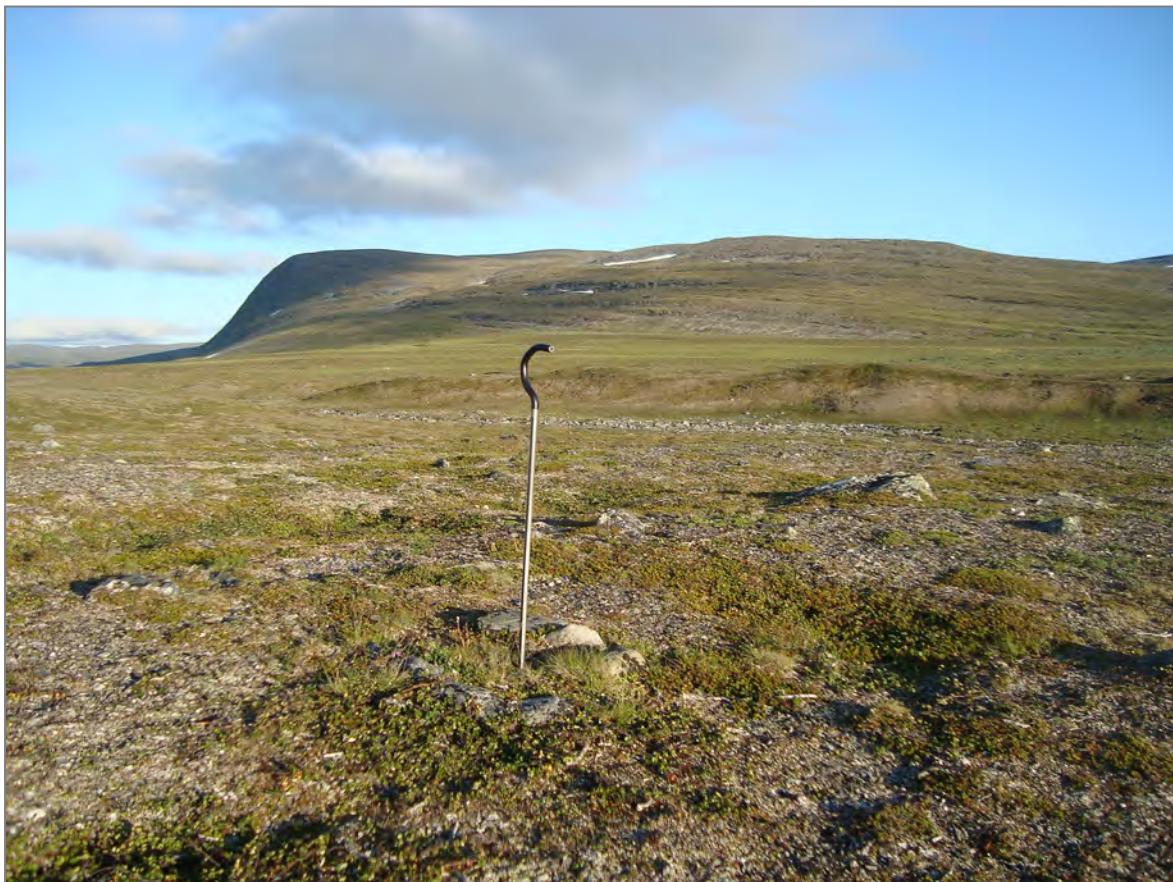
Figur 153: Et ildsted i et naturlandskap - eller er det kulturlandskap? Ildstedet (ID 149848) ligger i Geatkkutvággi i Kåfjord kommune. Dette ildstedet er kanskje ikke så gammelt, men det tilhører en boform som ikke lenger er like utbredt, og med røtter langt tilbake i tid. (Foto: J.Cadamarteri)
