VEI TIL SALTEN TRANSFORMATORSTASJON

Dokumentnr.
20140617-01-R

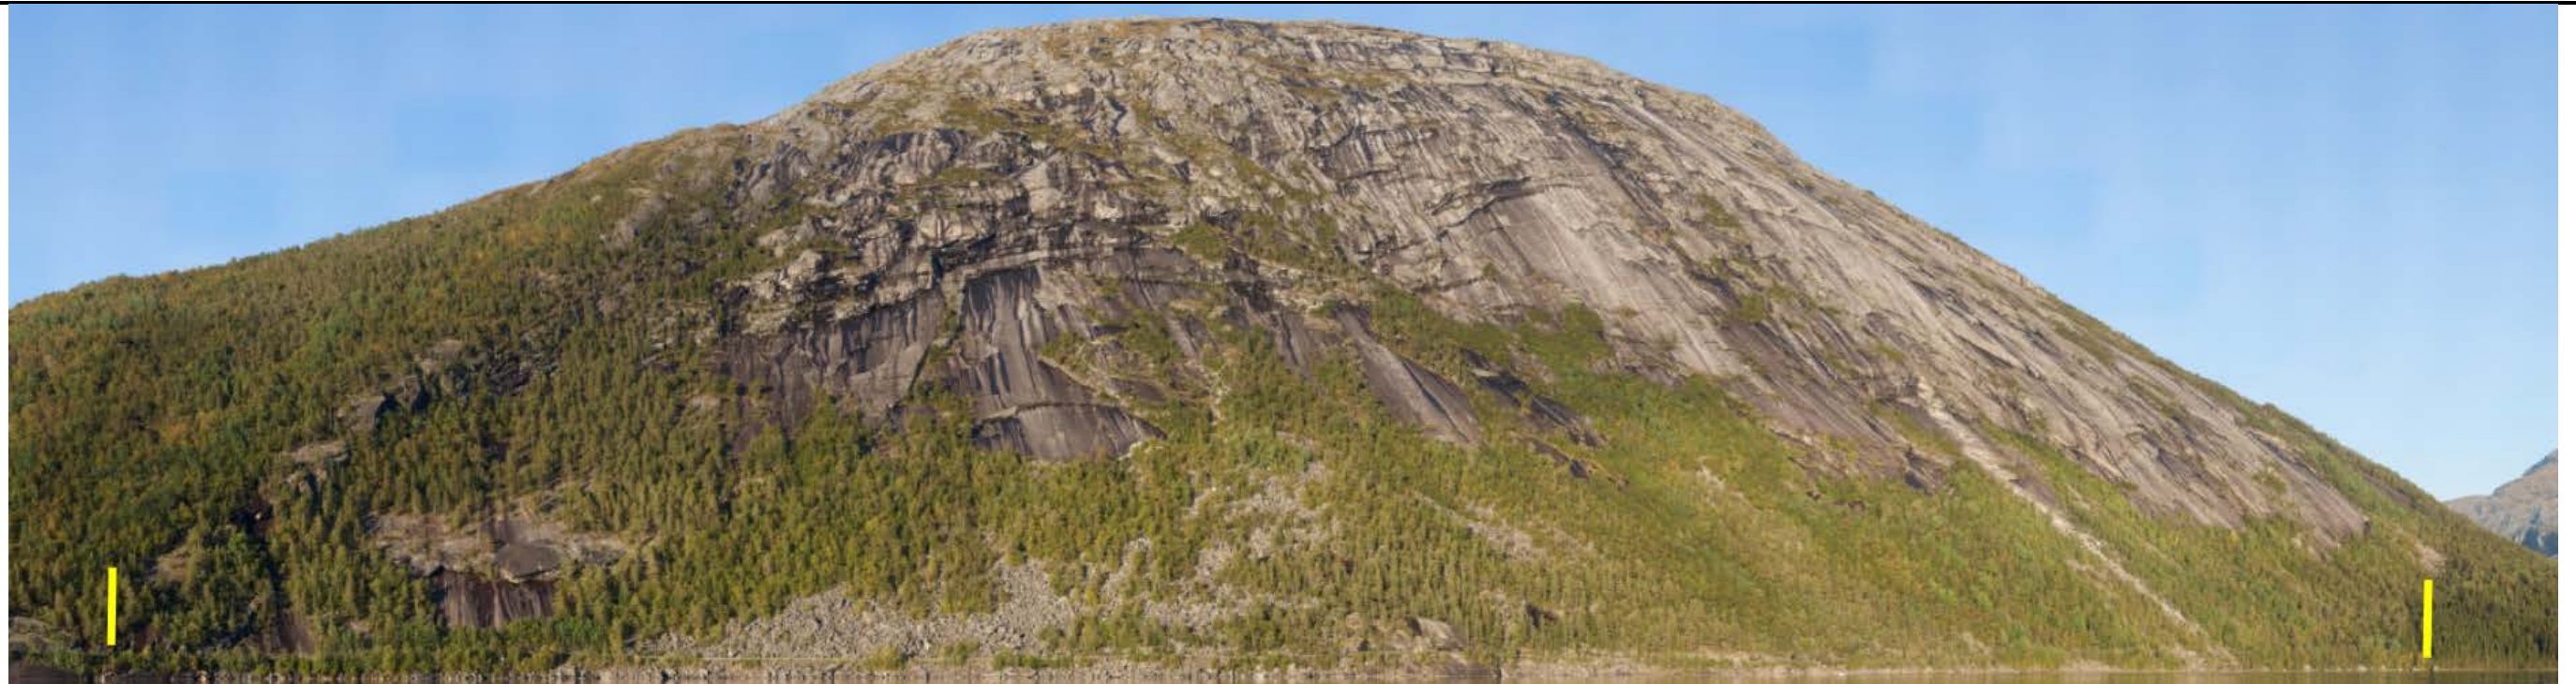
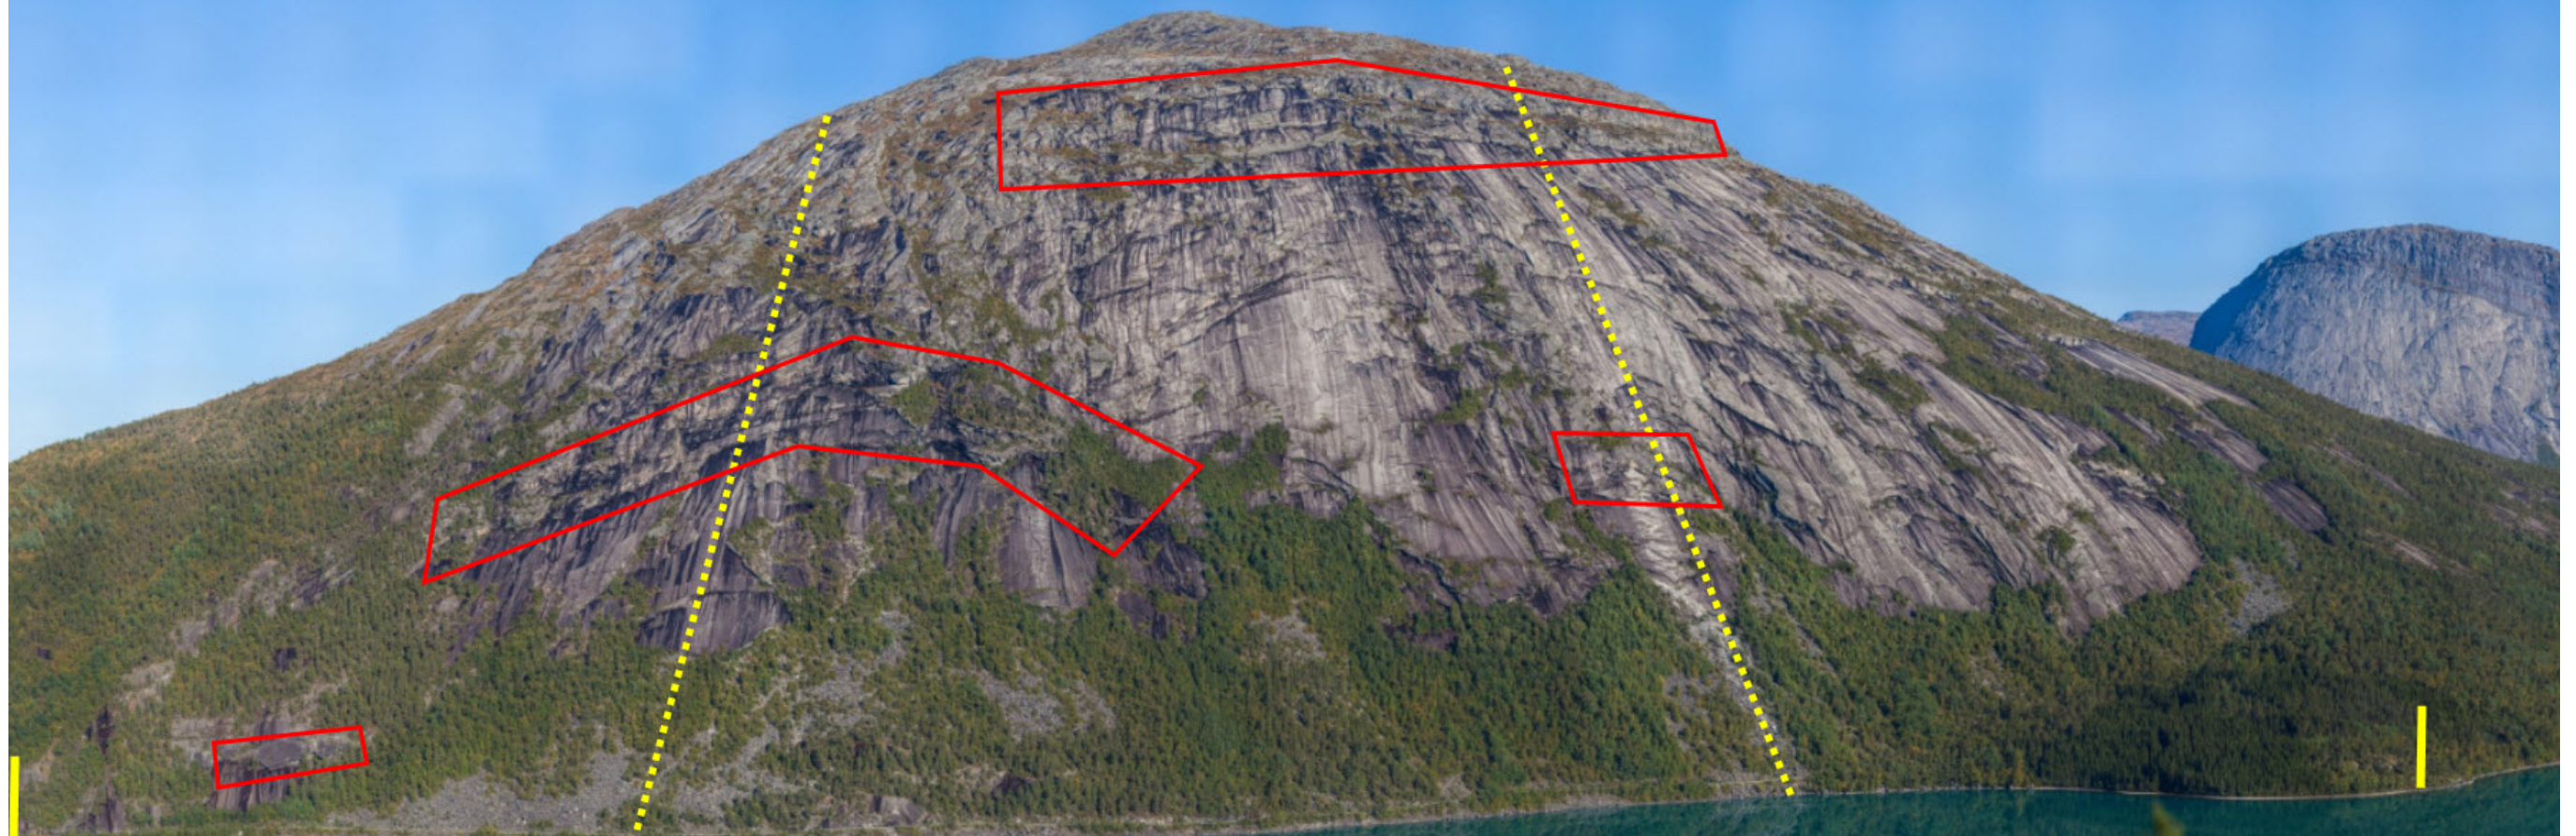
Figur nr.
A1

Oversiktsfoto (gigapan). Øverst: tatt fra nordvestsiden av Straumvatnet (Figur 2). Nederst: tatt fra øverste kraftlinje i skråningen ved nordvestsiden av Straumvatnet. Heltrukne gule strekene viser omtrentlige grenser for området langs veien som har blitt kartlagt med hensyn til skredfare. Stiplede gule linjer viser omtrentlig plassering av profiler for beregning av utløp av steinsprang: profil vest til venstre og profil øst til høyre. Røde polygoner viser de mest markerte bratte lokale skrentene hvor sannsynligheten for steinsprang/skred vurderes til å være relativt høy. Utenom de røde polygonene finnes også flere mindre områder som vurderes som potensielle kildeområder for steinsprang.
